## 洗掘による橋脚の洪水被害と予防保全

国立研究開発法人土木研究所 正会員 ○西川 和廣

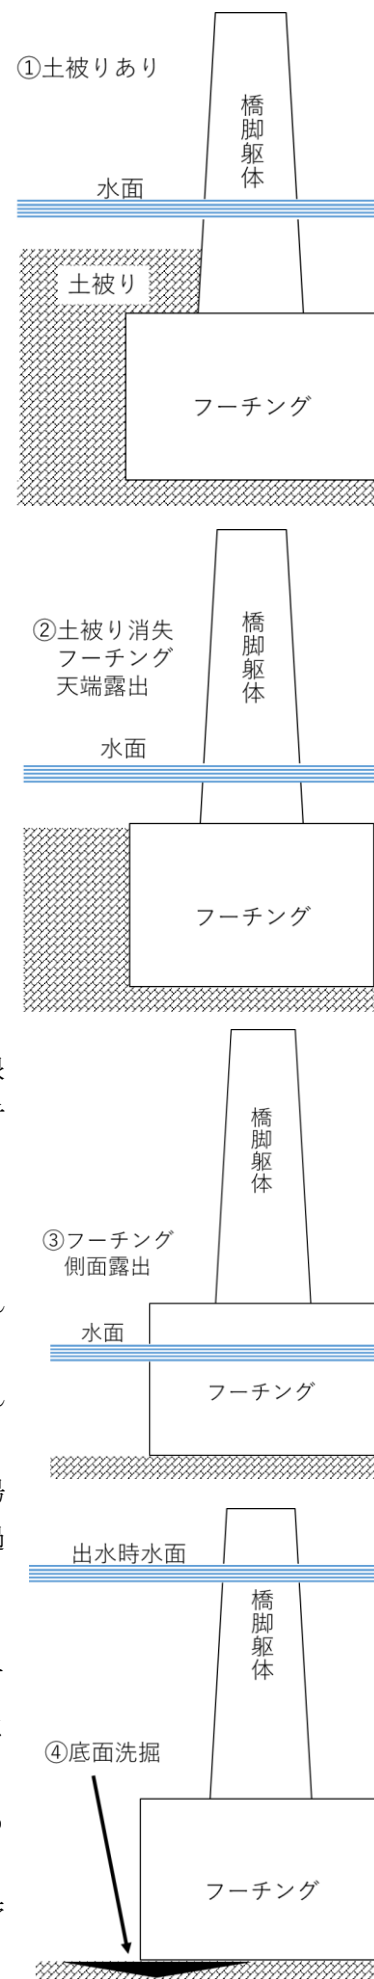
長寿命化を目的としたメンテナンスの観点から見て、河床低下や洗掘の問題に対しどんな対処が可能だろうか。右の図は、一般的な直接基礎を有する橋脚と河川との関係と土砂の流出を模式的に描いたものである。

直接基礎は橋脚躯体を転倒や滑りによる移動に対して安定させるため、大きなフーチングを有している。①河川管理上、フーチングの存在は河積を阻害するため、設計では計画河床高を基準に、フーチングが露出しないようにいわゆる土被りを確保することが要求される。ところが何らかの理由で②河床低下が進むと土被りが失われてゆき、②フーチングの天端が露出する状況に至る。そしてさらに洗掘が進むと③フーチング側面全体が露出するに至る。この段階になると、一度の出水でフーチング周りの洗掘が進み、④底部がえぐられることで、橋脚の安定性は著しく損なわれ、最悪の場合、橋脚の転倒が生じて橋梁上部構造が流出する可能性が出てくる。

前述したように出水が収まれば、洗掘により局部的に掘れた部分には土砂が堆積するために点検時に安全性を判断することは困難である。しかし、長寿命化を最大の目的とするインフラメンテナンスの観点から見れば、フーチングの天端が露出した②の時点で、遅かれ早かれ③以降の状態に移行することは想像できる。確認も容易であることから、②の状態を予防保全に対しクリティカルな状態として定義してはいかがだろうかというのが本稿での提案である。

橋梁の定期点検で②、すなわち橋脚のフーチングの天端が完全に露出した場合には、道路管理者は河川管理者に報告して問題意識を共有し、その後の経過観察によって適時適切に対策を講じる、ということではいかがだろうか。
