## 東京国際空港D滑走路棧橋部橋脚点検の機械化について

鹿島建設(株) 正会員 ○平佐健一 露木健一郎 平野裕之 渡部知治 胡 昌位  
首都高技術(株) 正会員 布施光弘

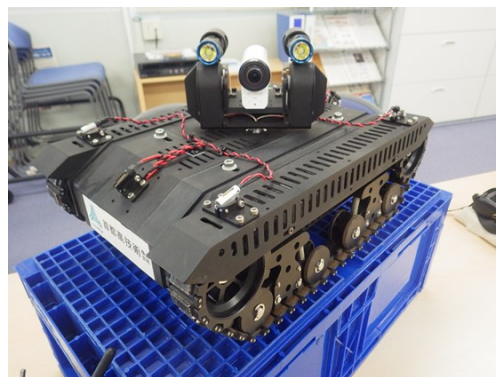
写真-2  
磁石式点検ロボット「やもりん」

棧橋構造の棧橋杭は、薄肉ステンレス鋼ライニングを施しているが(図-1)、ステンレス鋼が巻けない箇所は塗装により防食をしている。この塗装は近接目視を行い劣化状況を調べ、塗装補修を行うか判断する。この点検を従来は、写真-1のようにSEP台船に高所作業車を載せ、点検員が近接目視を行っていた。このSEP台船は波が高い場合はSEP台船が浮いてしまい、高所作業車が揺動し安定が図れなくなる場合がある。そのため、安全に点検を行うために人力に代わる点検ロボットの採用を検討した。空港内ではドローンの使用はできないため、自力で垂直に杭の上まで登る点検ロボットを探した。その結果、首都高技術(株)の開発した磁石式点検ロボット通称「やもりん」(写真-2)の使用実績があることが判り、当現場で試験施工を行うこととした。「やもりん」は改良を重ね現在のモデルは3代目であり、キャタピラのコマの一つ一つに強力なネオジム磁石が装着され、無線・バッテリー駆動で鉄製の構造物を這い上がる(写真-3)ことができる。また、上部にカメラを搭載し、カメラは無線で首を振ることができ、Wi-Fiで映像を伝送し、モニターで映像を確認しながら操縦ができる(写真-4)。試験施工を行うにあたり不安材料としては、杭のような丸みのある所では実績が無かったことと、万が一杭から落ちてしまった場合は、海中に没落し使用不能となる点があった。このため、試験施工では杭の丸みに追随するようキャタピラの角度を内側に向ける改造をし、杭から外れてしまっても海に

没入しないよう補助ロープをつけて試験施工を行った。試験施工の結果、問題なく杭の上部まで上れることが確認できたが、丸みのある分磁石が十分に面で接しないため本来の付着力が発揮できないことが判った。そのため本施工においても海中への没落が無いように補助ロープをつけて行うこととした。その後、127本の栈橋杭に対し適応したが特に問題なく点検ができ、また、従来の方法よりも早く点検ができたため2週間（全工程の20%）の工期低減ができ、工期低減による安全面向上のメリットもあった。

磁石式点検ロボット「やもりん」は、十分に使用に耐える性能があり、結果として点検作業の安全性向上および20%の工期短縮を図ることができた。今回はキャタピラでは行くことのできない障害物を乗り越えなければいけない箇所の点検には用いることはできなかったため、今後、複雑な経路にも対応可能な性能を有する機器の開発を期待したい。

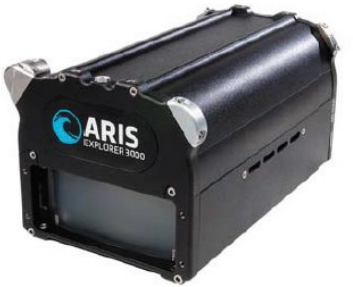
写真-5 水中音響カメラ「ARIS」

栈橋杭の海中部は、流電陽極方式による電気防食工法が採用されているが、多摩川河口流域にあるため流木等が栈橋杭や電気防食にぶつかり損傷する恐れがある。そのため5年に1度ダイバーにより杭の近接目視点検を行っているが、栈橋杭の構造が複雑なためダイバーの送気管が絡まり事故が起きる可能性があり、安全性の向上のため機械化点検のニーズがあった。3年前に現地にてROV(水中ドローン)を使用した実験を行ったが海の濁りが強く、栈橋の下部で暗いため視界は30cm程度となった。このため杭の1本の全貌を把握するためには何回も杭を往復する必要があるため、1本の杭の点検に時間がかかりすぎたため、ROVによる点検を断念した。今回、現場にて試験施工を行った水中音響カメラ「ARIS」(写真-5、表-1)は、照明のスポットライトやサーチライトのように、超音波を対象物へ向けて照射し、反射波を検知して距離や画像を得る水中ソナーの一種であり、約7mの離隔で対象物を把握することができる。従来のROVと比較し大幅な改善が可能となり、杭1本の点検にかかる時間の大幅な縮減ができ、実用化の可能性が高いと判断した。ただし、現状では「ARIS」の水中重量は2.0kgで搭載できるROVが限られているため、今回の実験では「ARIS」を棒に取り付けて(写真-6)船から水中に入れることで実験を行った。実験の結果、写真-7のような画像を得ることができた。画像から栈橋杭とそれに取り付けられた電気防食の陽極を鮮明に確認することができ、杭に漂流物がぶつかった履歴がないことが十分確認できた。また、この画像から1本の杭を確認するために裏表の2方向から撮影すれば杭の健全度が確認でき、ROV搭載時の杭1本あたりの点検時間を従来のカメラの半分にすることが可能である。

今回の検討で、音響カメラ「ARIS」は、羽田の水中で十分実用性があることがわかったため、今後、「ARIS」を搭載したROVを開発し、現場での水中近接目視の実用化を目指す所存である。
