# 社会的影響に着目した2期分割施工による床版取替え —中央自動車道 平出高架橋—

本論文は、交通渋滞および工事騒音による社会的影響を低減する為にステンレス製鉄筋を用いた仮接合による2期分割施工を採用した平出高架橋の床版取替えについて報告を行うものである。

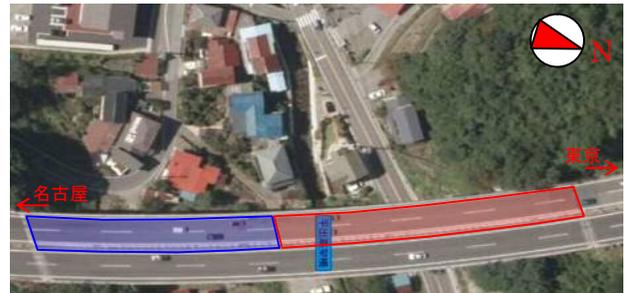
図-1. 平出高架橋の民家の近接状況

対面通行規制の実施時期については、交通渋滞による社会的な影響を低減するために、5月の大型連休、夏休み期間、秋の行楽シーズンなどの交通量が増加する期間、冬期の雪氷時期、および路線での大型集中工事の時期を避けた日程で規制を計画する必要があり、1回の連続規制が45日程度に限られる。また、本橋は民家が近接しており(図-1)近隣への工事騒音に配慮する為、夜間や土日・祝日の作業を制限したことにより、1回の規制期間ですべての工事を終えるには日数が不足することから秋、春2回の規制期間で施工を行う2期分割施工を実施することとした(図-2)。

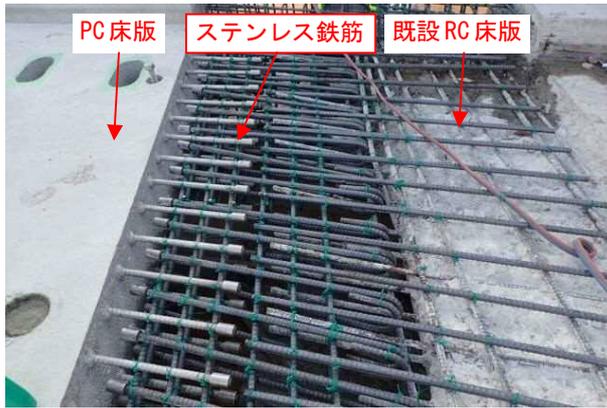
写真-1. 1期施工接合部状況

前述の通り床版取替えを2期分割施工するため、1期施工終了時はプレキャストPC床版と既設RC床版を接合した状態で約半年間一般に供用させる必要があり雪氷期間を跨ぐ関係から散布される凍結防止剤による継ぎ目鉄筋への塩害が懸念された。また、2期施工の開始時には、1期に施工した新旧接合部のコンクリートをウォータージェット(以下、WJ)により、はつり出す必要がある。一方で、WJはつりによるプレキャストPC床版の接合部鉄筋のエポキシ樹脂塗装の損傷が危惧される。そのため、鉄筋の損傷対策として1期施工で最後に架設する床版(既設RC床版に接合される床版)の軸方向鉄筋にステンレス製のエンドバンド鉄筋を用いることとした(写真-1)。

ステンレス製のエンドバンド鉄筋を採用するにあたり、ステンレス鋼管とステンレス鉄筋の圧着試験および圧着後の引張試験を実施しエンドバンド鉄筋としての性能を確認した。また、新旧接合部の構造としては、片端をU字に加工したエンドバンド継手を組み合わせて既設RC床版の鉄筋に定着させる構造とした(図-3)。

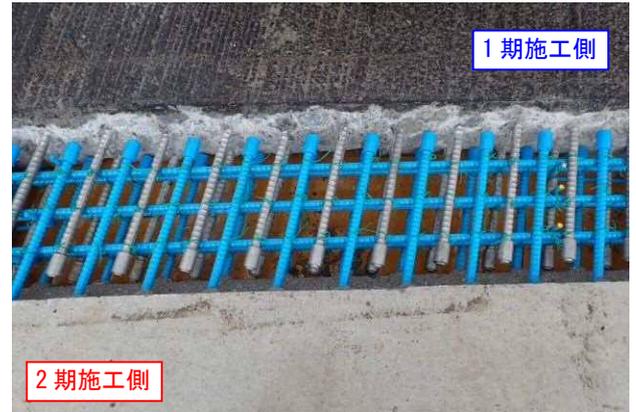
写真-2. 2期施工接合部状況

2期施工時の接合部をはつり出す作業に関しては、まずプレキャストPC床版の接合部鉄筋付近をコンクリートカッターで切断したのち、WJにより接合部コンクリートをはつり、ステンレスエンドバンド鉄筋を露出させた。また、壁高欄についても床版と同様にWJはつりにより鉄筋を露出させた。このように、プレキャストPC床版の軸方向鉄筋にステンレス鉄筋を用いることで、鉄筋を損傷

させることなく接合部のコンクリートを撤去し、2期施工のプレキャストPC床版を接合させることができた(写真-2)。

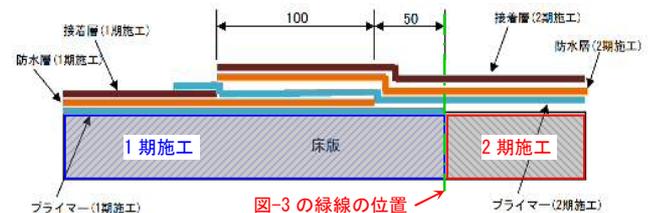
図-4. 防水層の詳細図

床版防水工および舗装の施工は、1期施工時、2期施工時の各回で行った。1期施工と2期施工の施工継ぎ目が構造的な弱点にならないよう、防水層、舗装でそれぞれラップ区間を設けて施工を行った(図-4)。また、フニッシャーを1台使用する一般的な舗装の施工で生じる舗装の縦目地が将来の弱点になるリスクを排除するため、レベリング層、表層ともに幅員方向にフニッシャーを2台並べて施工するホットジョイント施工とした。

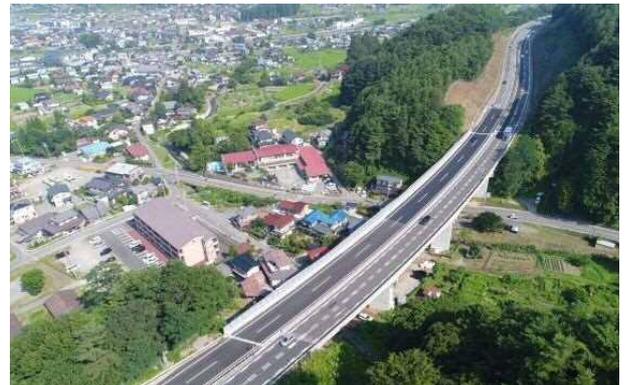
写真-3. 完成写真

本工事の実施にあたり、対面通行規制による社会的な影響を最小限にするべく、24時間体制での交通渋滞や事故等の監視、一般車の速度抑制対策やリアルタイムでの広域的な情報提供を行った。これらにより、2回の対面通行規制を大きな交通事故や民家からの苦情など無く無事に完了することができた(写真-3)。本稿が今後実施される大規模更新工事の一助になれば幸いである。
