## 鉄道営業線上における高速道路橋梁の RC 床版下面からの補修施工

本稿では床版補修工のうち、RC 床版を下面から補修する「Slab integrate 工法(上面増厚床版剥離部補修システム)」<sup>1)</sup>の概要と施工結果を報告する。

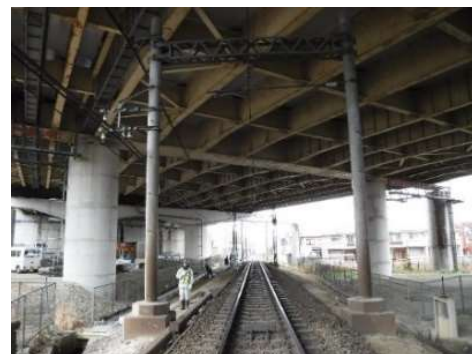
写真-1 着手前写真

本工事は、神戸市北区有野町二郎に位置し、中国自動車道が神戸電鉄三田線を横架する有野川橋(1974 年供用開始)について補修工事を行ったものである(写真-1)。本橋は高度経済成長期に建設された鋼鈑桁橋であり、経年劣化による RC 床版の損傷が顕在化したため、本工事において高速道路橋の補修を実施することで高速道路上での安全な交通を確保するとともに、橋梁下にある鉄道営業線および一般道路の保全を図った。

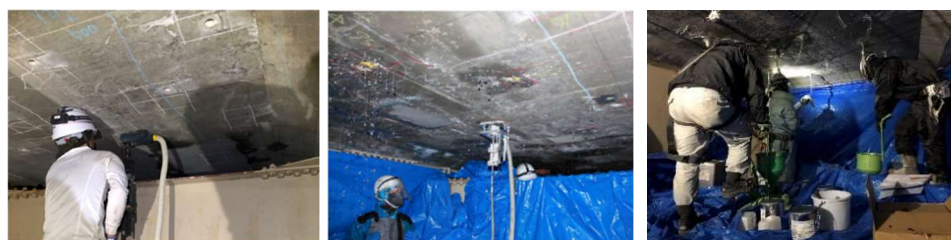
写真-4 削孔状況

写真-5 洗浄状況

写真-6 樹脂注入状況

今回採用した「Slab integrate 工法」の施工手順を記す。まず RC 床版下面より鉄筋探査を実施し削孔間隔 500mm で千鳥配置となるよう電動ドリル(Φ32mm)にて削孔する(写真-4)。次に超高圧水発生装置(水圧 240Mpa,水量 38ℓ/min)を使用したウォータージェット工法にて水平ひび割れ内を洗浄する(写真-5)。注水時間は、1箇所当たり 1分 30秒以上、圧搾空気の噴出 30秒程度以上とし、隣接する排出孔から排出される水の濁度により洗浄の是非を確認した。最後にエポキシ樹脂を足踏みポンプにて注入圧力 0.3MPa 以下で注入する(写真-6)。注入状況は洗浄と同じく隣接する排出孔からの樹脂の流出により確認した。
