鉄道沿線カメラ画像を活用した自然災害の捕捉

東日本旅客鉄道株式会社 正会員 ○滝澤 彰宏  
東日本旅客鉄道株式会社 正会員 秋山 保行  
東日本旅客鉄道株式会社 正会員 神谷 弘志

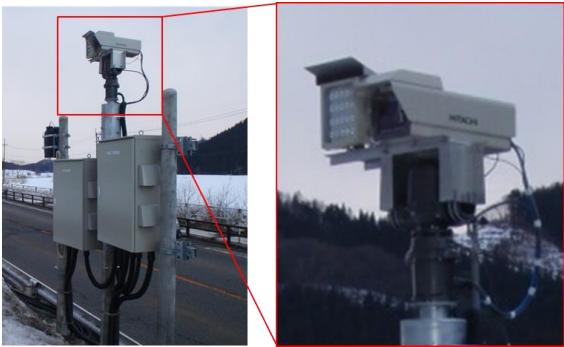
写真－1 沿線カメラ

JR 東日本では落石や土砂崩壊等の自然災害が発生する恐れのある箇所に、現地状況等を考慮して災害検知装置を設置している。当該箇所へは自然災害発生時に現地状況の早期把握を目的に、現場までの移動に時間を要する箇所を中心に沿線カメラの設置を進めている。（写真－1）

遠隔地からカメラが設置された雲台を操作することで、画角を上下左右に変更することができる。通常は10分毎に静止画を撮影して、そのデータを事務所等へ送信している。災害検知装置等にて異常を知得した際は、遠隔操作で静止画を撮影および送信して、事務所等にて確認することが可能である。動画は連続して現地外付HDに一定期間保存しており、異常発生の場合は発生原因の検証などに後日利用することができる。

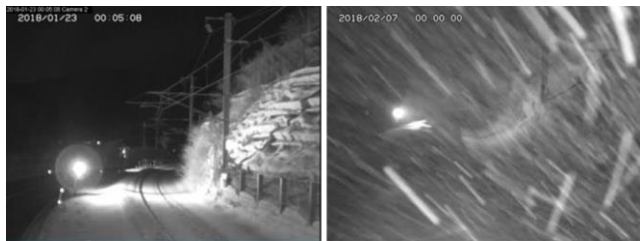
写真－２ 通常時と豪雪時の画像例

冬季の夜間豪雪時はシャッター速度の影響で白い線が多数あらわれるため、人の目でも視認できない画像となり、その時間帯は解析できない時間となった（写真－２）。また夏の暴風時にカメラ設置の支柱が揺れたことから画像全体がぼやけた映像となり、解析ができない時間があった。その他は沿線からの自動車ライトの直射時に、一時的に解析不能な時間は発生したが、概ね解析可能であった。これは実際の画像を人が視認可能なレベルと同等程度であった。

冬季:通常時(夜間)      冬季:豪雪時(夜間:判定不能)
