トンネル切羽における AI を用いた鏡吹付けコンクリート面のクラック検知システムの開発

清水建設株式会社 正会員 ○有家 舜祐 邊見 涼 淡路 動太

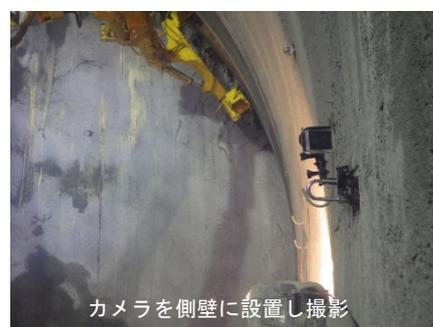
図-1 カメラ撮影状況

カメラを側壁に設置し撮影

山岳トンネル工事現場にて、切羽後方10m程度の壁面に設置したアクションカメラで照度200lx程度の条件の下、継続的に鏡吹付けコンクリート面の撮影を行った。(図-1、図-2)撮影サイズは3200×1800pixelである。なお、この条件下では1pixelあたり約6mmに相当する。

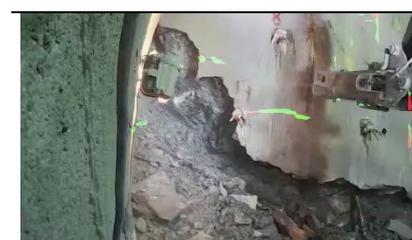
図-7 崩落発生 10 秒前

一方、機械掘削現場にて鏡吹付けコンクリートが崩落する状況を撮影した映像に対して本検証で構築された AI モデルを適用することで、実際のクラックに対する検出性能の検証を行った。崩落発生 10 秒前の状況を図-7 に、崩落発生の瞬間を図-8 に示す。この二つの図より、実際のクラックに対しても十分に検出精度を確保していることが分かる。以上より、疑似クラックの教師データで学習した AI モデルでも実際のクラックに対して十分な検知性能を持ち、肌落ちの前兆現象として発生する鏡吹付けコンクリートのクラックを検知可能な AI モデルを構築することができると考えられる。
