自動化へ向けたディープラーニング技術を用いた物体認識について

株式会社大林組 正会員 ○田島 僚
株式会社大林組 正会員 元村 亜紀

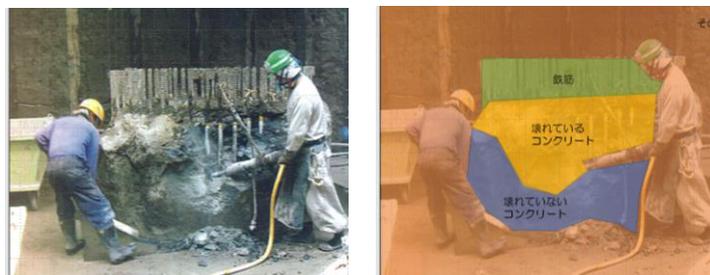
図-1 画像判別イメージ

画像認識の手法は多くあるが、今回は FCN (Fully Convolutional Network) を用いることとした。FCN は図-1 に示すような、領域を区分けするセマンティックセグメンテーションを行うのに有効な学習方法である。本検証に先立ち、コンクリートと鉄筋が映りこんだ画像を 100 枚準備し、転移学習を行った。基本となる学習モデルには東京大学長井らが橋梁の剥離状況を推定するために作成したモデルを使用した。事前の確認でははつり箇所はほぼ検出が可能であり、また 鉄筋部分についても完全露出の状態であれば検出可能であることを確認した。

(a)オリジナル画像 (b)判定画像

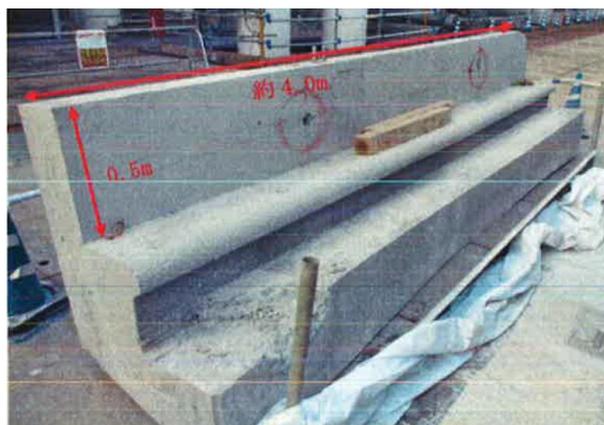
写真-1 試験体全景

既設構造物の解体作業を対象とし、特に鉄筋コンクリートからなる壁を対象とした。ただし、検証試験では比較的手に入りやすい壁高欄を用いることとした。今回の検証にあたっては写真-1 に示す供試体を用いた。使用機器は下記の通りである。

- ・撮影対象：撤去済み既設壁高欄 (L=4.0m)
- ・カメラ：定点カメラ (130 万画素)
- ・使用重機：ミニバックホウ (ブレーカー付き)
- ・PC：GPU 搭載型 PC

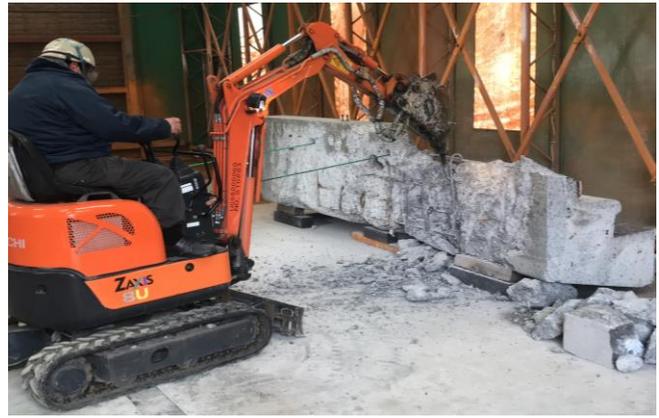
写真-2 検証試験実施状況

作業状況は写真-2 に示すとおりである。供試体は作業中に転倒の恐れがないよう固定し、表面からミニバックホウを用いてはつり作業を行った。

試行では重機脇にカメラを固定設置し、ミニバックホウで解体作業を行う作業状況を撮影した。映像をリアルタイムで PC に伝送し、学習したモデルでの判定を行った。

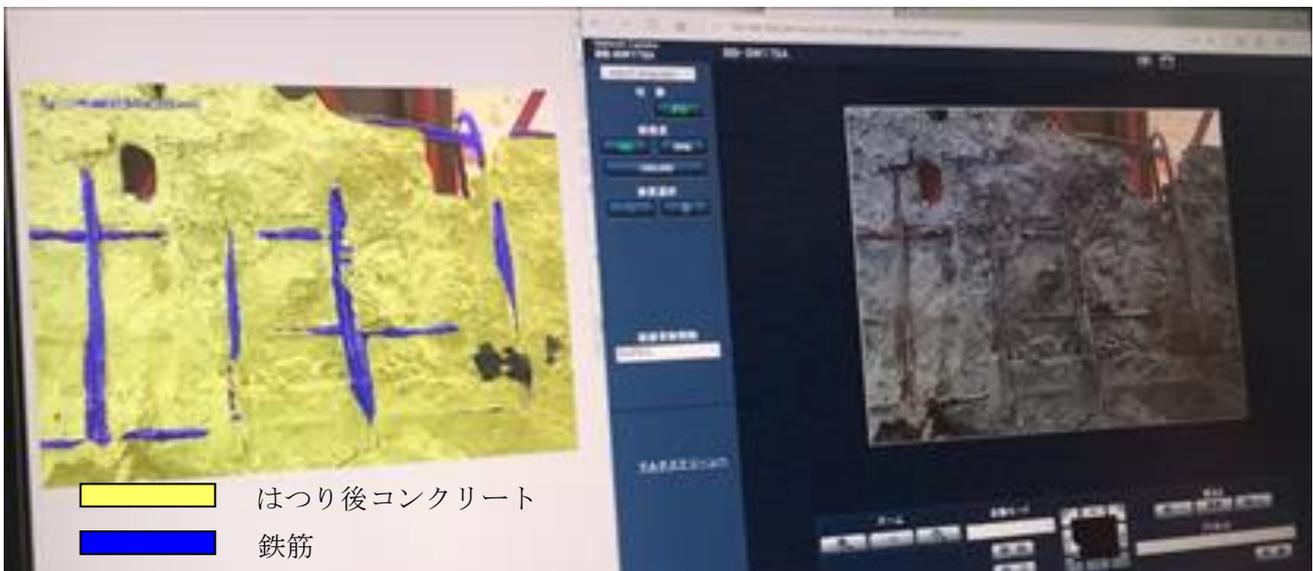
図-2 リアルタイム判定結果

作業状況の判定を行ったものが図-2 である。図-2 は右側が固定式カメラで撮影している映像を示しており、左側がその映像を AI の学習モデルで判定したものである。黄色で示されているものが「はつり状況にあるコンクリート」を示しており、青色で示されているものが「鉄筋」を示している。判定は非常によく行われていることがわかる。判定映像は学習

モデルによる処理が行われるため、まったく同一時期の映像にはならないが、映像自体は毎秒 3~5 枚程度更新されることが確認できた。これによりカメラを移動した際にも判定結果が更新され判定されることが確認できた。また鉄筋自体の判定もよくできていたが、縦筋に比べて横筋の判定がややでにくい傾向であった。

(1) AI による画像認識後

(2) 撮影状況映像

- ・コンクリート及び鉄筋画像を学習させることにより、コンクリート及び鉄筋の判別を実施できた。
- ・コンクリートが破壊されて間もない状態では判定にバラつきが生じた。
- ・コンクリート及び鉄筋判別はリアルタイムでの判別が可能であった。
