橋梁の点検精度向上を目的とした視線画像の活用方法の検討

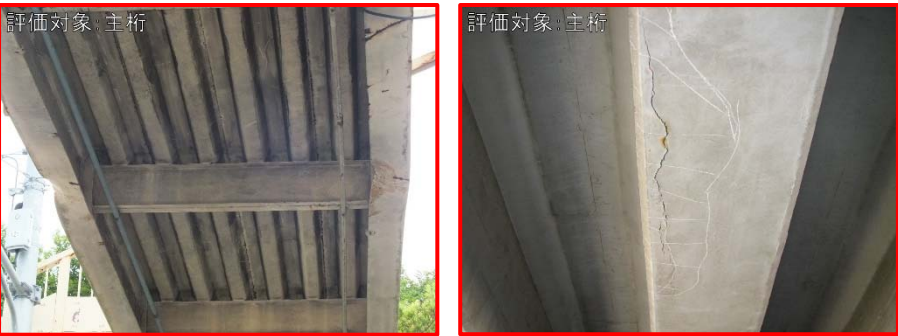
図ー1 被験者に提示した写真の例

本検討では、まず、図ー1 に示す様な橋梁部材が写った写真を事前情報無しで被験者に提示し、写真から読み取れる情報で部材毎の健全度を判定することとした。その際に、視線検出装置を使用して被験者が診断時に視認していた箇所及び順番、視認時間を記録した。その後、自身の視線情報を重ねた橋梁写真を提示し、着目している箇所及び順番について自己分析してもらい、着眼点に対する理由を説明する所見を被験者が文章化した。また、本検討では、点検業務の経験期間が最も長い者を熟練技術者と定義し、熟練技術者の健全度判定に対して、それ以外の被験者の判定結果の一致率も算出した。なお、被験者はいくつかのグループに分け、合計 27 枚程度の写真を診断させた。被験者の橋梁点検に係わる経験年数を表ー1 に示す。

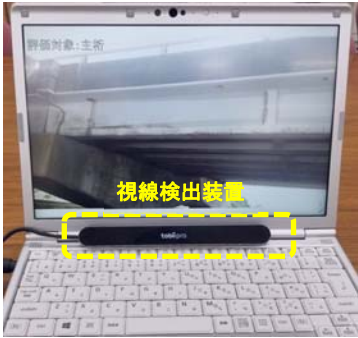
図ー2 計測装置

使用した視線検出装置は図ー2 に示す様に設置し、画像を視る際の瞳孔の動きを記録できるものである。本検討ではサンプリングレートを 60Hz とし、一般に注視状態とされる 100deg/s 以下の視線移動を視線の停留と定義してデータを収集した。
