## 橋梁と添架管の実計測に基づく動的挙動の検討

NTT アクセスサービスシステム研究所 正会員 ○小林 大樹, 中西 利基

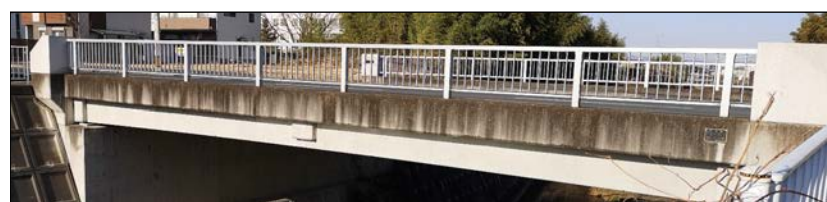
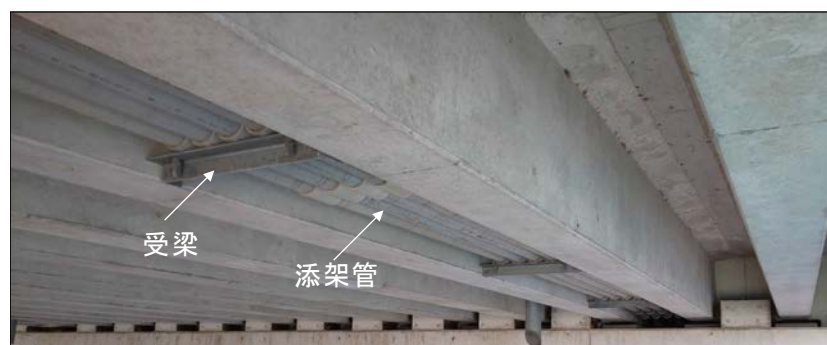
図.1 計測した橋梁および添架管

の受梁上に支持されている硬質ビニル製の通信管(図.1)とした。そして、橋梁上を予め総重量約14tに調整した車両を他の車両が通行していないタイミングで平均速度約35km/hにて走行し、そのときの加速度を連続計測した(試行回数 $N=3$ )。

(上図:橋梁の全景, 下図:下部から上部構造を見上げた様子)

振動を計測するために橋梁の地覆と添架管に対して中央部と端部にそれぞれ2点、総計4点へ水晶式3軸加速度計を設置した。ここで、中央部とは橋梁および管の端部から約9mの位置、端部とは地覆の端部および添架管の端部に位置する受梁間の管上の位置とした。加速度のサンプリングレートは500Hzとし、連続計測した加速度データを高速フーリエ変換
