鋼橋梁の床版漏水部周辺の腐食生成物の振とう溶液組成の分布について

松江工業高等専門学校 正会員 ○武邊 勝道
 松江工業高等専門学校 正会員 大屋 誠

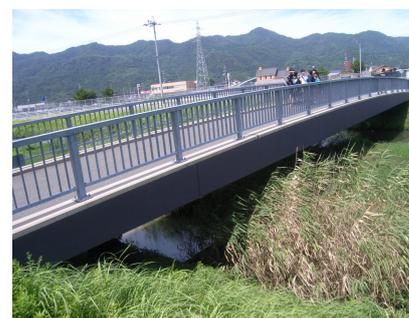
出雲市にある2000～2012年に供用された3橋梁を対象とした。離岸距離は6km程度である。これらの橋梁は、上部工形式に鋼コンクリート合成床版橋が採用され、底板と側板に耐候性鋼材が使用されている。また、側板外面にさび安定化処理が施されている。本研究では、2020年9月11日の雨天時に、床版下面の水抜き孔から5cm～1mの範囲を対象として、さび厚の測定と腐食生成物の採取を行なった。あわせて、路面上の排水溝を流れる路面水、床版下面の水抜き孔からの漏水の採取を行った。

図1 橋梁の外観。

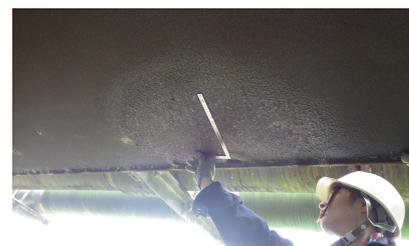
さび厚は150～650 μm で、水抜き孔から同心円状に腐食が進んでいる(図2)。特に5～25cm付近でさびが粗く、さび厚が500 μm を超える部位も見られた。さび厚い部分の分布は、漏水部からの同心円状の腐食の広がり方により様々である。一方、水抜き孔から1m離れた場所では、さびは細かく1mm前後で、さび厚は150～400 μm であった。今回の測定法では、振とう溶液中の Cr^{6+} 濃度は最大で0.9ppmの濃度を示した。さび厚と Cr^{6+} の溶出量の間には、必ずしも明確な関係は見られ

図2 床版下面の漏水周辺の腐食状況

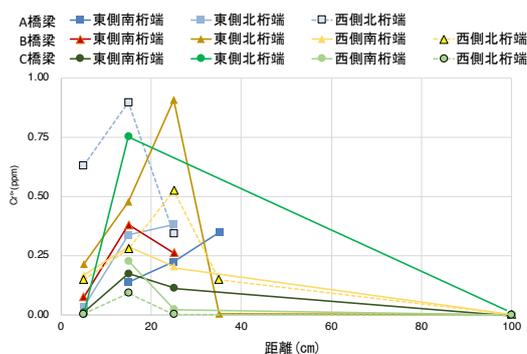
い一方で、漏水部から10~30 cmの場所で Cr^{6+} の溶出量が多い傾向があり、1 m離れた部位では Cr^{6+} の溶出は確認されなかった(図3)。また、路面水および漏水からは Cr^{6+} の溶出は確認されなかった。

図3 Cr^{6+} 溶出量の分布

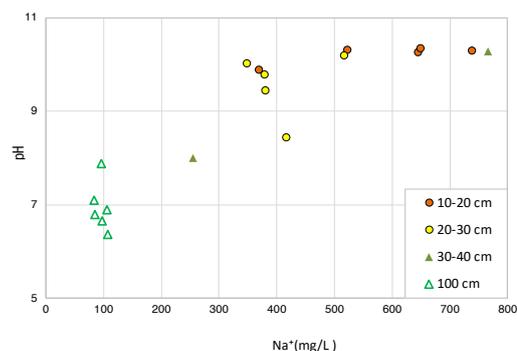
振とう溶液のpHと Na^+ 溶出量の関係を図4に示す。振とう溶液のpHは漏水部に近いほど高く9を超え、1 m離れた部位では中性に近い値を示した。pHの高い部位では Na^+ の溶出量が高い傾向がある。武邊ほか¹⁾は対象橋梁の腐食生成物中に NaHCO_3 が存在する可能性を指摘している。 NaHCO_3 は塩基であることから、この存在がpHの値と関係していると考えられる。また、 Cr^{6+} 溶出量と振とう溶液のpHには一定の関係が見られ、pHが9を上回る部位で Cr^{6+} の溶出が確認される。一方で、漏水部から1 m離れた部位ではpHは中性を示し、 Cr^{6+} の溶出は見られない。このことから、耐候性鋼が飛来塩分により大気腐食する過程において Cr^{6+} の溶出が進む可能性は低いと考えられる。

図4 pHと Na^+ 溶出量

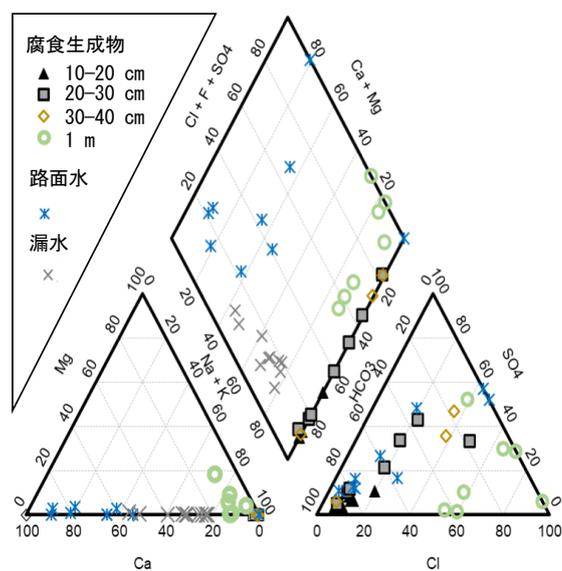
図5に、水試料と腐食生成物の振とう溶液の主要イオン組成のトリリニアダイアグラムを示した。路面水は Ca^{2+} に富む傾向があり、それに比べると漏水は Na^+ と無機炭酸に富む傾向がある。腐食生成物の振とう溶液の組成は、試料採取位置と関係しており、漏水部に近い部分で Na^+ と無機炭酸の割合が非常に高く、離れるほどこれらが減って、 Cl^- の割合が相対的に高くなる。このことは、漏水近くの腐食生成物中に含まれる可溶成分が、漏水によりもたらされている可能性を示している。漏水のpHは中性を示し、 Cr^{6+} の含有は確認されなかったものの、漏水部周辺の腐食生成物から Na^+ 、無機炭酸、 Cr^{6+} の溶出が確認される。このことから、漏水が腐食生成物からの Cr^{6+} の溶出に関わっている可能性が高いと考えられる。今後、 Cr^{6+} の起源や腐食生成物が塩基性化するメカニズムについて、さらに調査する必要があると考えられる。

図5 路面水、漏水、腐食生成物の振とう溶液の主要溶存イオン組成
