## 凍結防止剤の影響を受けた耐候性鋼橋梁の水洗レス工法試験施工

日鉄防食 正会員 ○松本洋明, 落部圭史, 今井篤実  
 松江工業高等専門学校 正会員 大屋 誠, 武邊勝道, 広瀬 望

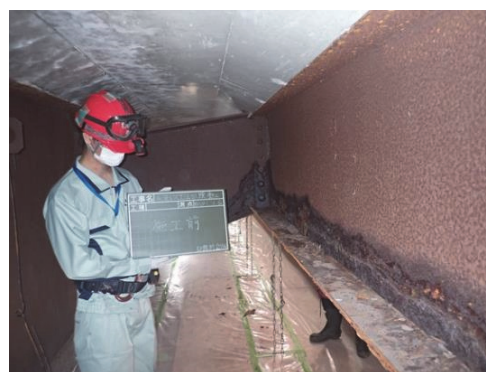
写真1 補修箇所施工前の状態

補修箇所施工前の状態を写真1に示す。枝桁部で特に腐食が進行している部分は下フランジ下面およびウェブ面の下フランジから150mm立上部部である。補修前にさ

び厚とイオン透過抵抗の関係を評価した結果、「I-1；異常を示すさび」の領域であった。

今回実施した水洗レス工法のフローは、①ハンマーケレン、②ダイヤモンド工具処理（鋼面露出率 50%程度）、③腐食抑制剤塗布、④ブラスト処理（素地調整程度 I 種 Sa2 1/2）、⑤特殊有機ジンクリッチペイント塗装である。その後の塗装は Rc-I 塗装系にて実施した。水洗レス工法での残存付着塩分量推移を図 3 に、水洗レス工法と Rc-I 工法のブラスト後の残存付着塩分量を図 4 に示す。水洗レス工法を実施した箇所の付着塩分量は、施工前で 3～72mg/m<sup>2</sup>、ハンマーケレン後で 2～393mg/m<sup>2</sup>、ダイヤモンド工具処理後で 16～1,016mg/m<sup>2</sup> となった。腐食抑制剤塗布を実施した後のブラスト処理後で 15～55mg/m<sup>2</sup> となった。補修前に腐食が厳しいと評価したウェブ面の下フランジから 150mm 立上り部で水洗レス工法と Rc-I 工法のブラスト処理後の残存付着塩分量を比較すると、水洗レス工法では 27mg/m<sup>2</sup> で Rc-I 工法では 217mg/m<sup>2</sup> であった。この結果から水洗レス工法において、ダイヤモンド工具処理による十分なさび除去と腐食抑制剤塗布による効果が確認できたと考える。
