## 電気化学的素地調整法の実構造物への適用性に関する基礎的研究

九州大学大学院 学生会員 ○飯尾 翔磨  
(株)三井 E&S マシナリー 正会員 石原 修二

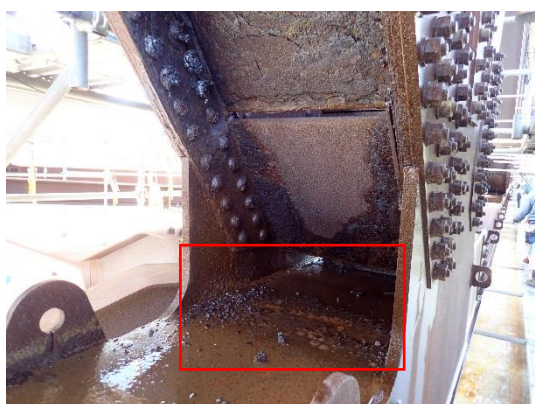
(a) トラス格点部

図-1 対象橋梁の損傷状況

**2. 試験方法** 試験対象は無塗装耐候性鋼橋（3 径間連続トラス+単純箱桁橋）のトラス部の下弦材で重度の腐食損傷が生じた対空面とした。試験対象部位を図-1 に示す。この橋梁の架設地点は、海岸線から直線距離で約 5km 離れた山間部であり、耐候性鋼橋が適用可能とされる目安の海岸線から 2km を超える地域に位置しているが、海岸から谷筋に沿って海塩が南北の両方位から飛来すること、降雨、霧および結露により長時間濡れ状態になりやすい環境にある<sup>3)</sup>。試験に先立って、還元させる対象面の腐食生成物の量を減少させること、および鋼材と通電用電極の導通を取ることを目的として、ダイヤモンドディスクによる電力工具<sup>4)</sup>を用いて前処理を行った。前処理後の対象面の状況を図-2 に示す。電気化学的素地調整は孔食部に残置された腐食生成物を剥離・除去することを目的として行った。試験状況の概略図を図-3 に示す。素地調整システムは、前処理した腐食部位に 3.5mass% NaCl aq を飽和吸水させた架橋型アクリレート繊維シート（200×200mm）とチタン板（200×200×0.1mm）を設置し、鋼材とチタン板を導線でそれぞれ外部電源の負極と正極に接続することで構成した。なお、チタン板と鋼材と導線は、鋼材にボルト（SUS304）を差し込むことで接続した。また、繊維シートを鋼材に密着させるために、チタン板の上には、プラスチック製のシートでチタン板と絶縁し、鋼板（150×300×7mm、2.5kg）を 4 枚設置することで、等分布荷重（ $3.27 \times 10^{-3} \text{N/mm}^2$ ）を作用させた。鋼素地調整に先立って、図-3 で示したシステムを用いて、腐食鋼材の自然電位を測定した。参照電極には、Ag/AgCl 電極を用い、繊維シートを介して鋼材と接触させることで電位を測定

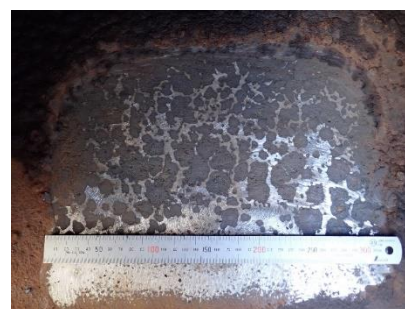
図-2 ダイヤモンドディスクにより処理した対象面

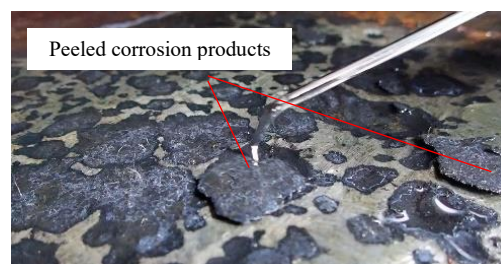
図-6 腐食生成物剥離の様子

**3. 試験結果** 通電前の鋼材の自然電位は、 $-365\text{mV vs. Ag/AgCl}$  であった。鋼材の電位  $E$  と鋼材表面の外観の経時変化を図-4 と図-5 に示す。通電開始後 0~21hrs の間では、通電時に  $-700\text{mV vs. Ag/AgCl}$  となる出力電圧に設定したが、電位は徐々に貴に変化し、約 10hrs 以降は  $-480\text{mV vs. Ag/AgCl}$  程度で安定した。この期間に腐食孔部の周辺部が黒色に変化した。これは、外部電源から供給された電子により腐食生成物の還元したためである。また、腐食孔底部は、円錐形に形成されているため、腐食孔の中央部では、厚さが大きく面積あたりの体積が周辺部に比して大きく還元に時間を要していると考えられる。外部電源の出力を  $250\mu\text{A}/\text{cm}^2$  の定電流とした通電開始後 21~28hrs では、電位の変動が大きい、平均は  $-689\text{mV vs. Ag/AgCl}$  となっている。この期間に腐食生成物の色相が腐食孔部の中央部まで黒色に変色しているため、還元反応が促進されていたと考えられる。外部電源の出力を  $25\mu\text{A}/\text{cm}^2$  の定電流制御とした通電開始後 28~46hrs では、 $250\mu\text{A}/\text{cm}^2$  の場合に比して電位の変動は小さく、徐々に電位が卑に変化し、約 42hrs 以降は貴に変化している。46hrs の鋼材の外観は、ほとんどの腐食生成物の色相が褐色から完全に黒色に変色しているため、腐食生成物が完全に還元されたと考えられる。約 42hrs 後に電位の挙動が変化していることから、この時点で腐食生成物が完全に還元されたと推察される。46hrs 経過後では、還元された腐食生成物は鋼素地との付着力が著しく低下した。その結果、図-6 に示すように、腐食孔部の形状に沿って容易に剥離・除去できた。剥離した腐食生成物の XRD 分析結果を図-7 に示す。波長のピークは  $\text{Fe}_3\text{O}_4$  を示している。また、定量分析で検出された化合物は、 $\text{Fe}_3\text{O}_4$  のみであったため、剥離した腐食生成物は大部分が  $\text{Fe}_3\text{O}_4$  で構成されていると考えられる。したがって、電気化学的素地調整法により腐食生成物を  $\text{FeOOH}$  から  $\text{Fe}_3\text{O}_4$  に還元し、体積が収縮することで、鋼素地から剥離・除去できたとと言える。
