吹き付け可能なシリコーンを用いた防食に関する研究

1. 研究目的と背景

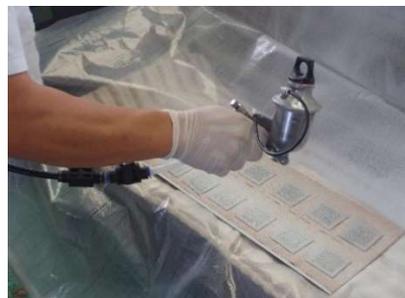
写真-1 シリコーンの吹き付け塗布

本試験では縦55mm×横62mm×厚さ1.6mmのSS400鋼板を用いて試験体を作製した。鋼板の中心部縦50mm×横50mmの黒皮をブラスト処理にて除去し素地調整を行った。基本的な防食性能の検証が可能な平滑鋼板、ボルト接合部を模擬し平滑鋼板にM16ボルトを取り付けたボルト鋼板、塗膜損傷部からの塗膜劣化と腐食特性を評価するために平滑鋼板にクロスカットを導入した鋼板の3パターンの試験体を作製した。シリコーンはエアスプレーを用いて吹き付け塗布した。シリコーンの吹き付け塗布の様子を写真-1に示す。
