本実験では高力ボルトによって摩擦接合された面外ガセットを有する鋼長柱に繰り返し荷重を行った。

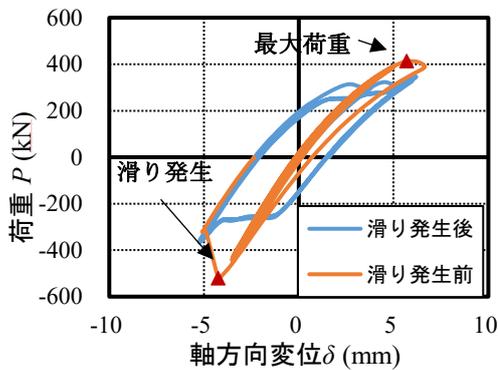
図3 P-δ関係

実験結果の P-δ 関係を図 3 に示す。圧縮方向を変位、荷重ともに正とした。この際、圧縮における最大荷重は 414kN であった。道路橋示方書²⁾に示される耐荷力曲線と最大荷重を比較した図を図 4 に示す。また、基準となる耐荷力曲線を式 (1)、(2) に示す。

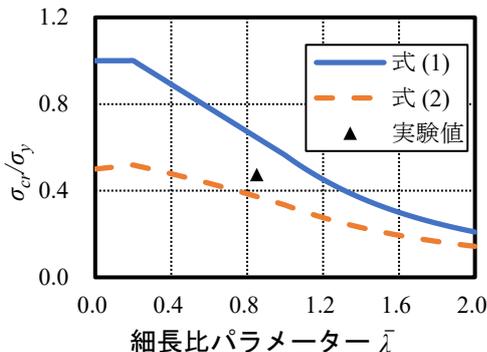
図4 耐荷力曲線と実験値の比較

$$\frac{\delta_{cr}}{\delta_y} = \begin{cases} 1.00 & (\bar{\lambda} \leq 0.2) \\ 1.109 - 0.545\bar{\lambda} & (0.2 \leq \bar{\lambda} \leq 1.0) \text{ 式 (1)} \\ \frac{1}{0.733 + \bar{\lambda}^2} & (1.0 < \bar{\lambda}) \end{cases}$$

$$\frac{\delta_{cud}}{\delta_y} = \frac{\delta_{cr}}{\delta_y} \left(0.5 + \frac{L/r_x}{1000} \right) \text{ 式 (2)}$$

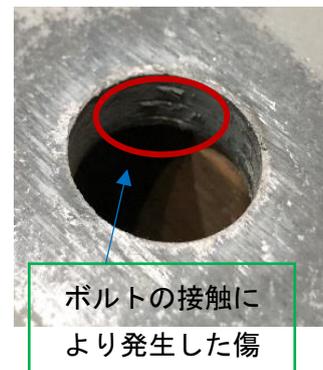
写真1 ボルト孔にできた傷

引張方向に 522kN の荷重をした際にボルトの滑りが発生した。滑りは供試体の上部における接合部のみ発生した。図 5 に滑りが発生した後の P-δ 関係を示す。実験では滑り発生後、3 回の圧縮及び引張のサイクルで荷重をしたが、図 5 が示すようにボルトの滑り耐力は安定しており、P-δ 関係は同じ軌跡を示した。実験終了後のボルト孔を確認すると、溝状の傷が残っていた。その写真を写真 1 に示す。図 5 で荷重が一定となったあと耐力が上昇した際に、接合部が摩擦接合から支圧接合へと移行したためこの傷が発生したと考えられる。

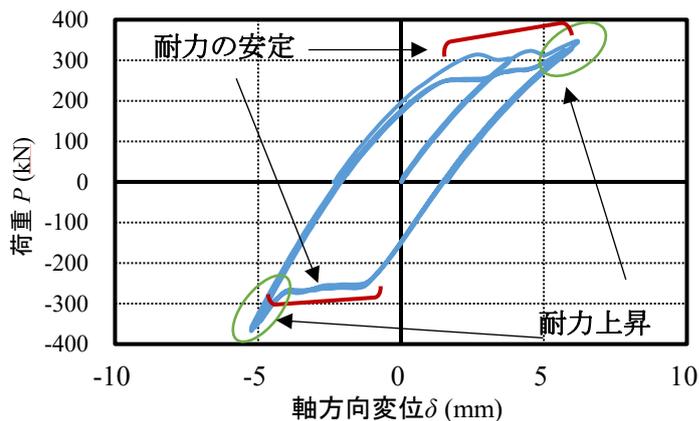
図5 滑り後のP-δ関係

その結果、滑り発生後に圧縮及び引張のサイクルで荷重をしたが、高力ボルトの滑り耐力は安定しており、荷重-変位関係は同じ軌跡を示した。
