## RC床版表面における薄層の高強度高靱性緻密モルタルの試験施工

太平洋マテリアル  
ものつくり大学  
高速道路総合技術研究所

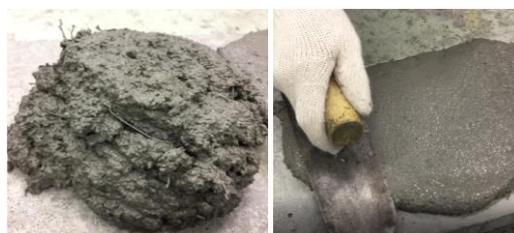
図1 高強度モルタルの練り上がり状況

表1, 表2に高強度モルタルの配合と諸元を、図1に練り上がりの状態を示す。実験は高強度モルタルを長さ7.2m×幅3.0mのコンクリート舗装上に打設した。高強度モルタルは材齢3時間で24N/mm<sup>2</sup>以上を発現する超速硬性と、材齢28日で90N/mm<sup>2</sup>以上に達する高強度発現性を有する。本モルタルの配合設計に当たり、単位結合材量の増量による高強度化は、自己収縮や乾燥収縮による長さ変化の増大を招きひび割れ発生リスクが高まるため、結合材と細骨材の比率を1:3の貧配合とし、その上で、水セメント比の低減および各種骨材・混和材の最適配合によって超高強度化、低収縮、および薄層打設可能なワーカビリティを実現した。更に、床版に引張応力が発生するケースを想定し、長さ30mmの鋼繊維を配合して引張強度および曲げ靱性を向上させた。

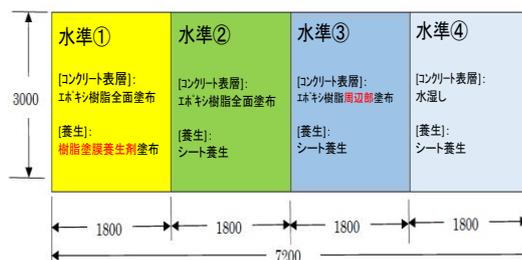
図2 打設箇所

打設に際しては、ウォータージェットでコンクリートスラブ表層の脆弱層を除去して均一な下地を作り、図2に示す接着剤有無と養生方法を試験水準とした。高強度モルタルは水セメント比低減により流動性が低いため、図3に示す面型バイブレーターによって敷き均しを行い、表面仕上げのみ左官コテで実施した。施工厚さは20mmとし、各水準間に打継ぎは設けず連続施工とした。高強度モルタルの硬化直後にシート養生および樹脂系塗膜養生剤の塗布を行い、シート養生は6日後に撤去した。

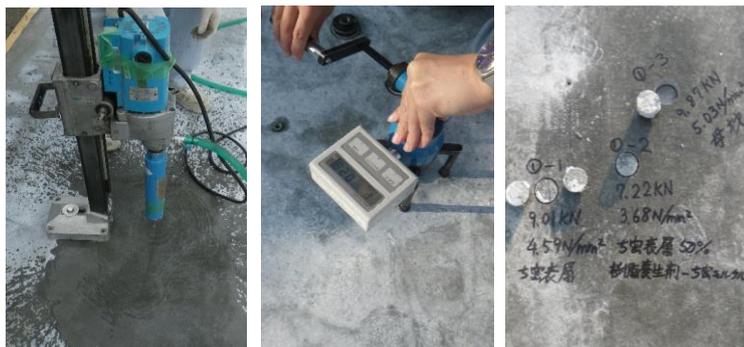
図 4 高強度モルタルの付着試験実施状況

高強度モルタルの材齢 6 日における付着試験の実施状況を図 4 に、結果を表 3 に示す。エポキシ樹脂を全面塗布した水準①および水準②はそれぞれ  $4.4\text{N/mm}^2$ 、 $4.6\text{N/mm}^2$  と高い付着強度を示した。また、エポキシ樹脂の塗布を実施せず下地コンクリートに水湿しのみ実施した水準④は  $5.2\text{N/mm}^2$  と、相対的に一番高い値を示した。一方、付着試験をエポキシ樹脂未塗布部で実施した水準③は平均値が一番低い  $3.5\text{N/mm}^2$  となった。これは試験箇所による付着力のバラつきが大きいことが影響した。どの水準も破断位置は概ね母材コンクリート内部もしくは高強度モルタル内部となった。

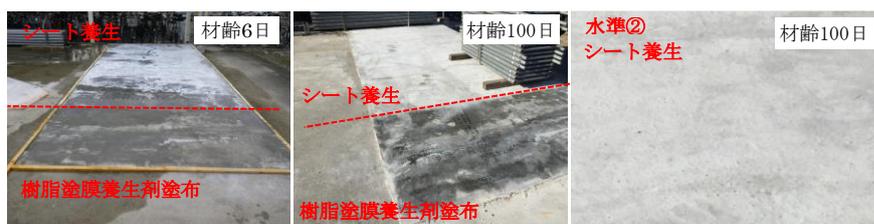
図 5 高強度モルタルの目視観察結果

目視試験結果を図 5 に示す。目視試験は材齢 6 日と材齢 100 日の両材齢で実施したが、いずれもひび割れ、浮き等の変状の発生は確認されなかった。
