3D 計測を活用した既設橋梁の各種損傷のモデル化および耐荷性能評価

長崎大学大学院 学生会員 ○大山 智也

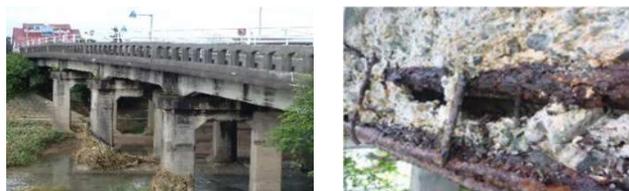
写真1 対象橋梁

対象橋梁を写真1(a)に示す、1934年に架設されたと推定されている6径間単純RCT桁形式の橋側歩道橋(架設後40数年間は道路橋として供用)である。計測は第6径間を対象とし、鉄筋腐食、剥離・鉄筋露出などの著しい損傷が確認されている。主桁の損傷状況を写真1(b)に示す。また、その他にも様々な損傷が確認され、直近の定期点検での橋梁毎の健全性はIIIと、橋梁構造の安全上に支障があると診断されている。

(a) 全景

(b) 主桁の損傷状況

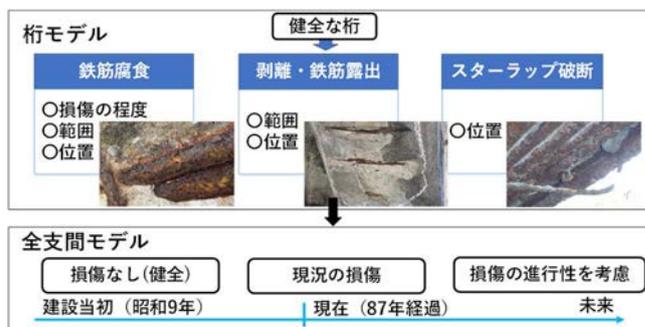
図1 研究概要

本研究の概要を図1に示す。有限要素解析は汎用プログラムであるMSC.Marcを使用した。はじめに、図2(a)に示す桁モデルでの解析を行った。対象は、主桁4本のうち特に損傷の著しい耳桁のG4である。健全な桁の解析後、鉄筋腐食、剥離・鉄筋露出、スターラップ破断の3種の損傷をそれぞれモデル化し、解析を行った。その後、図2(b)に示す全支間モデルでの解析を行った。全支間モデルでは、建設当初の健全なモデル、現況のモデル、損傷の進行性を考慮した3種のモデルにより、損傷の進展に伴う耐荷性能の変化を評価した。

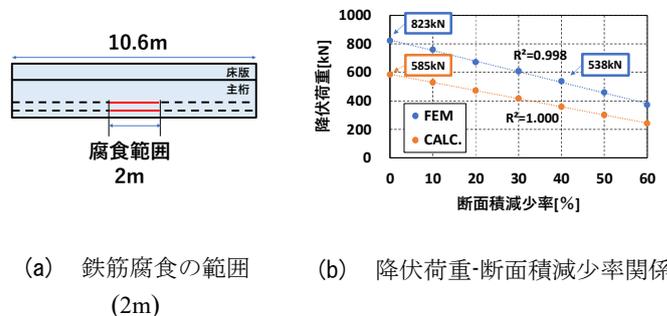
図3 パラメータ: 損傷の程度

せることで再現し、損傷の程度は主鉄筋の断面積減少率で表した。本解析では、鉄筋腐食の位置は支間中央とし、腐食部の主鉄筋(Φ22)20本の断面積を一様に減少させた。G4は、支間中央部の主鉄筋は橋軸方向に2m程度腐食し、断面積が40%程度減少していたため、モデルを図3(a)のように作成した。また、作用荷重は道路橋示方書²⁾で規定されている死荷重とB活荷重(T荷重)を採用し、剛体ブロックを支間中央に接触させる1点载荷とした。結果は、健全なモデルの降伏荷重は823kN、鉄筋腐食を考慮したモデルの降伏荷重は538kNと35%程度低下した。次に、腐食範囲を2mで一定とし、断面積減少率を10%から60%まで6パターン変化させた。降伏荷重と断面積減少率の関係を図3(b)に示す。また、参考値として、RCはり理論によって降伏荷重を求めた結果(同図中のCALC.)も併記する。これより、降伏荷重と断面積減少率は比例関係にあることがわかる。このことは、主鉄筋の断面積減少率からおおよそその降伏荷重の低下率が推定できることを示唆している。

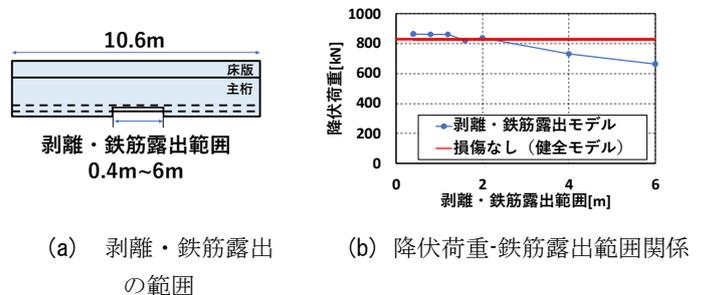
図4 パラメータ: 範囲

「損傷の範囲」をパラメータとした解析を行った。モデルを図4(a)のように作成し、剥離・鉄筋露出の範囲を0.4m, 0.8m, 1.2m, 1.6m, 2.0m, 4.0m, 6.0mの7パターンで変化させた。降伏荷重と剥離・鉄筋露出範囲の関係を図4(b)に示す。剥離・鉄筋露出の範囲が狭い場合の降伏荷重は健全時とほぼ同等であること、剥離・鉄筋露出の範囲が広がるにつれて降伏荷重は健全時より低下することがわかった。その低下理由は、コンクリートが剥落している範囲が広いほど、曲げ剛性が小さくなるため支間中央の曲げ変形が大きくなり、それに伴い鉄筋のひずみが大きくなるからであると推察される。

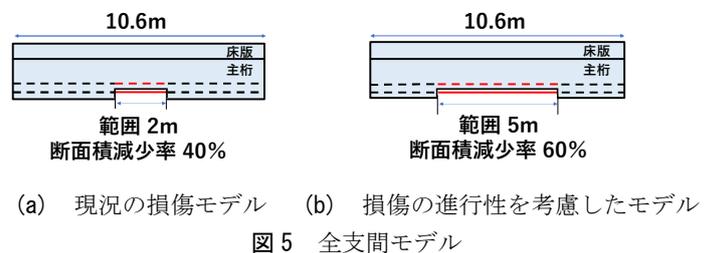
図5 全支間モデル

対象橋梁の現在の損傷状況を参考に、損傷の著しい耳桁(G1・G4)を図5(a)のようにモデル化し、損傷を考慮した解析を行った。図6に降伏荷重の比較を示す。現況のモデルの降伏荷重は2076kNと健全なモデルに対して35%程度低下することがわかった。このように、損傷をモデル化した数値解析により、耐荷性能を簡便に評価することが可能となる。

損傷が進展していくことを想定した未来の全支間モデル3パターンについて検討した。未来①は、5.1で示した損傷を、耳桁のみではなく全ての桁に対して適用したモデルである。そして、さらに損傷が進展することを想定し、図5(b)に示すように、鉄筋腐食および剥離・鉄筋露出位置は支間中央、範囲は5m、断面積減少率は60%とした解析を行った。耳桁のみに適用した場合を未来②、全ての桁に対して適用した場合を未来③とした。図6に健全なモデル、現況のモデル、未来①・②・③のモデルの降伏荷重を示す。これより、損傷が進展するほど降伏荷重が低下することがわかる。最も損傷の著しいモデルである未来③は、現行の設計荷重の2.32倍と、活荷重に対する安全率が3を下回っており構造安全上、危険な状態になることがわかった。
