円孔付与による情報板支柱開口部の応力集中緩和効果に関する実験的検討

岐阜大学大学院 学生会員 ○深見 亮介

岐阜大学 正会員 木下 幸治 岐阜大学 正会員 小野 友暉

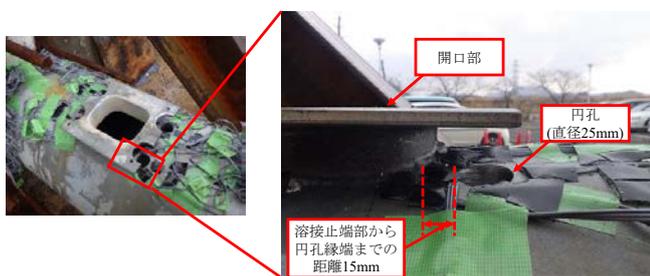
図-3 開口部に設けた円孔

ースを実施した。図-2(b)に各円孔を設けた解析ケースにより得られた回し溶接部周辺の止端部および溶接ルート部における最大の最大主応力を、円孔無の解析ケースのそれらにより除した値を示す。図-2より、溶接止端部からの円孔縁端までの距離を15mmとした場合が、最も応力緩和の効果が大きく、18%程度の応力低下が見られた。よって、開口部の溶接止端部から円孔縁端までの距離が15mmの位置に直径25mmの円孔を設けた(図-3)。

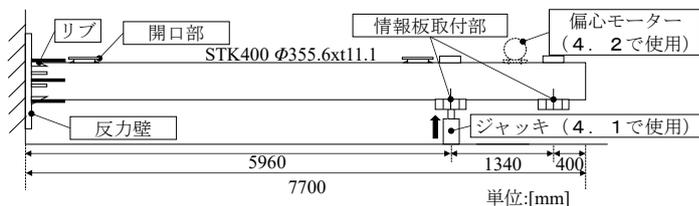
図-1 対象とした情報板支柱

情報板支柱を対象とした。図-1 に情報板支柱の形状および寸法を示す。情報板支柱の高さは7700mmで、鋼管径および板厚が355.6mm, 11.1mmである。材質は支柱鋼管にSTK400材、リブ部および開口部の付加板にはSS400材が使用されている。なお、情報板を取り外した鋼管支柱のみを対象としている。

解析結果の妥当性を検証するため情報板支柱の静的载荷試験を行った。静的载荷試験は、円孔の有無の比較のため、孔あけ前後で行い、情報板取付部に鉛直荷重11.25kNを与えた(図-1参照)。図-4に静的载荷試験におけるひずみ測定位置、図-5に载荷試験結果と解析結果を示す。軸I、軸II、軸IIIのいずれの軸であっても、さらには、円孔縁付近の応力集中部であっても、円孔有無によらず本解析結果は実験結果と良く一致した。以上より、解析結果の妥当性が検証できたことから、ここで検討した円孔を開口部の溶接止端部から15mmの位置に設けることにより、開口部の回し溶接ルート部の応力集中を18%程度低減することが可能と考えられる。

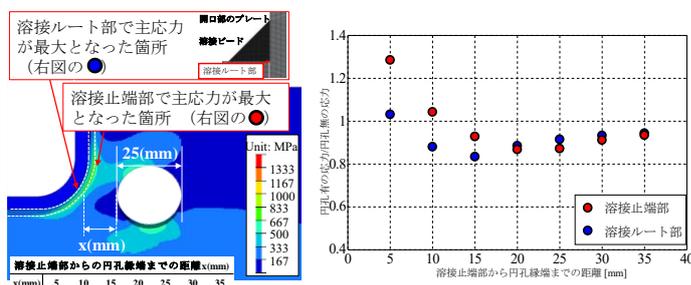
図-2 有限要素法解析の結果⁶⁾

疲労試験に先駆けて、既往研究⁶⁾では、有限要素法解析を用いて開口部の溶接ルート部の応力集中を最も緩和できる円孔位置に関する検討を行った。具体的には、図-2(a)に示すように溶接止端部から円孔縁端までの距離を5~35mmの間で、5mm間隔で変化させた計7ヶ

(a) 応力分布の一例 (b) 円孔有と円孔無の応力の比較

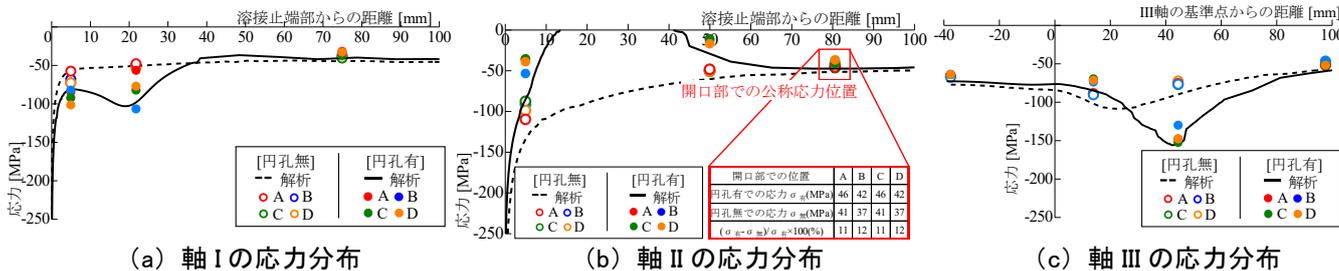
図-5 静的載荷試験結果と解析結果

(a) 軸 I の応力分布

(b) 軸 II の応力分布

(c) 軸 III の応力分布

図-4に開口部のひずみの測定位置、図-7にリブ部のひずみの測定位置を示す。疲労試験中のリブ部および開口部の公称応力は、それぞれ回し溶接止端部から75mmおよび81mmの位置で計測した。公称応力範囲についてリブ部は100MPa程度、開口部は90MPa程度で、応力比は $R=-1.1$ の両振り载荷とした。図-5(b)の静的载荷試験の結果、円孔有の開口部の公称応力は、円孔無に比べて10%程度低い値となっている。

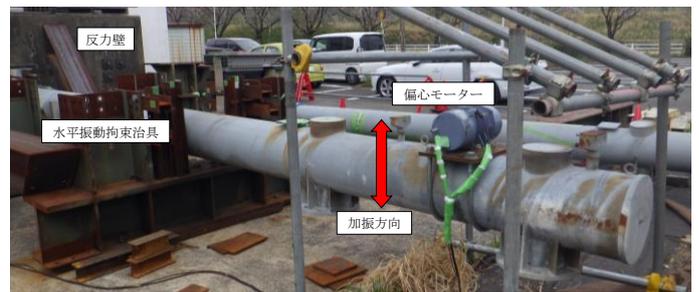
図-6 疲労試験システム

図-6に本試験で用いた疲労試験システムを示す。情報板支柱を岐阜大学が所有する反力壁に片持ち梁状となるようにPC鋼棒を用いて設置し、小型の偏心モーターを支柱の頭頂部にUボルトを用いて取り付け、リブ部および開口部に所定の繰り返しの曲げ荷重を与えた⁴⁾。紙面の都合上、本試験システムの詳細については、文献⁴⁾を参照されたい。

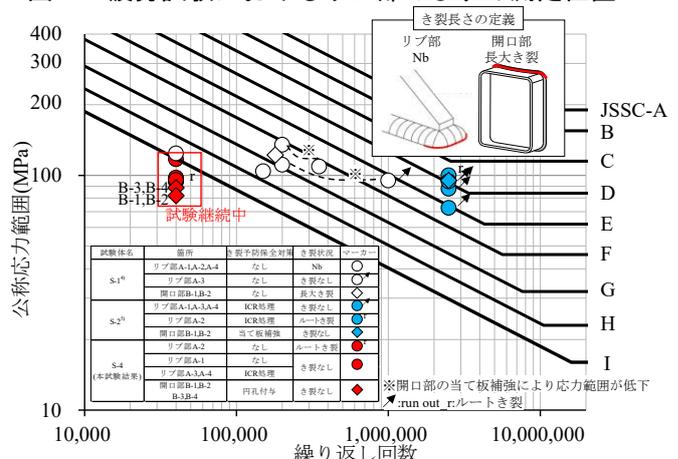
図-8 疲労試験結果

図-8に4万回载荷した時点での疲労試験結果を示す。本試験結果は、公称応力範囲を用いて整理しており、縦軸が公称応力範囲、横軸は繰り返し回数である。図中にはこれまでに著者らが実施したAs-Weldの疲労試験結果⁴⁾、およびき裂の予防保全対策としてICR処理または当て板補強を施した溶接部の疲労試験結果⁵⁾もプロットしている。4万回終了時に、リブ部A-2において、溶接部ビード上に図-9に示すような表面長さ8mmのルートき裂が発生した。図-8より、疲労強度等級はI等級以下であり、文献⁴⁾の止端からき裂が発生したリブ部よりも低い結果となっている。A-2についてルートから発生したき裂の削除をするため、図-9に示す通り残存

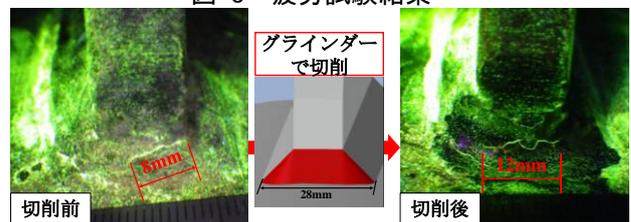
図-9 ルートき裂が発生した溶接部の除去

する未溶着部だけが磁粉探傷試験で確認されるまで溶接部を切削した。今後はPPP処理で未溶着部を打撃して圧縮残留応力を導入した上で試験を行い、応力集中の緩和による開口部の溶接ルート部の疲労強度に対する効果を実証する。
