## 異常出水による橋梁部の土砂・流木閉塞のリスク評価

福島大学大学院共生システム理工学研究科 学生会員 ○阿部 翼  
福島大学共生システム理工学類 正会員 川越 清樹

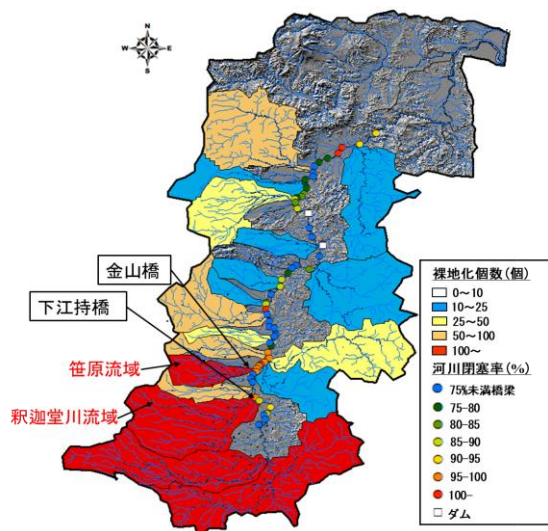
図4 異常出水閉塞率評価と小流域毎の裸地化個数統合化マップ

異常出水閉塞率評価と小流域で裸地化領域を区分した結果を統合化した空間分布が図4である。また、図5は台風19号時の金山橋の航空写真である。特にリスクが高くなると考えられる橋梁は釈迦堂川合流部に位置する下江持橋(須賀川市)、笹原川合流部に位置する金山橋(郡山市)である。河積は下江持橋(1,797m<sup>2</sup>)、金山橋(1,340m<sup>2</sup>)となっている。笹原川流域は低地に裸地化領域が多く、河道周辺の溪岸浸食によって流木が発生した可能性がある。また、この流域直下に位置する金山橋に関しては河積が広いとは言えず、3.1節で評価の対象とした橋脚の数も多い橋梁であるため、計画流量以上の出水が生じた場合には、河川流量、流木が橋梁下空間で円滑に流送されにくい条件を有している。そのため、多くの流木が堆積し、水位の上昇による氾濫が生じうる危険性が高いと評価できる。釈迦堂

川流域では釈迦堂川支川の江花川河道周辺に丘陵地が集中していることから河岸浸食等によって流木が発生した可能性が示唆される。なお、下江持橋直下では比較的大きな砂州が確認されたため災害時は砂州による水位の上昇に繋がると考える。
