## 小土被り区間の施工 ～ 最小土被り 4.0mで沢部横断 ～

前田建設工業（株）正会員 ○酒向 祥平  
前田建設工業（株）正会員 賀川 昌純

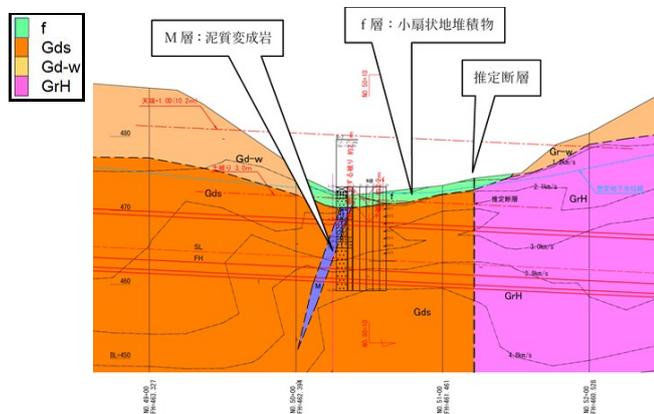
図-1 当初地質想定縦断図

当該区間の地質は、主に亀裂性花崗閃緑岩を基盤とするが、表層は未固結の小扇状地堆積物が分布し、一部に古生代の泥質変成岩(M層)が貫入するものと想定され、トンネル掘削時の影響により地表部までの天端崩落、沢水を坑内に引き込むことに起因する切羽崩壊等が懸念された(図-1, 2)。

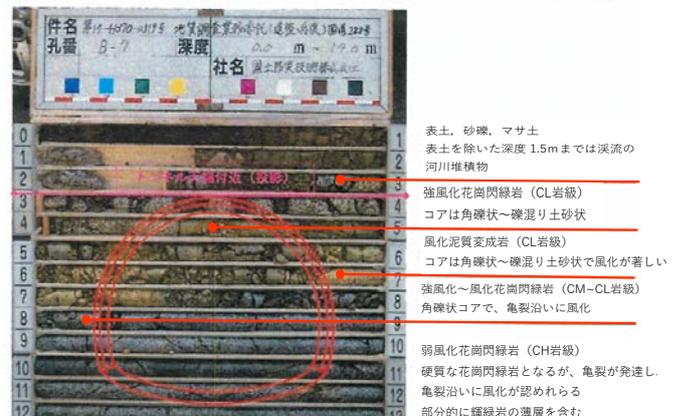
図-2 調査ボーリング結果図 (既往)

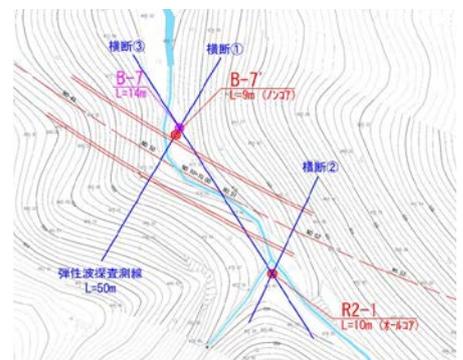
図-3 追加調査ボーリング位置図

- 追加調査ボーリング (既往調査を含め、沢部両岸側に各2本 (図-3))
- 標準貫入試験 ○孔内水平載荷試験 ○透水性試験
- 弾性波探査 ○地下水位観測 ○地表面変位自動計測

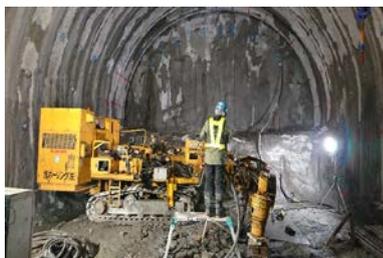
写真-1 前方地質探査 (PS ワイヤライン工法)

- 先受け工：注入式フォアポーリング（ $L=4.0m, @600, 120^\circ$ 千鳥配置，発泡ウレタン溶液）※当初 AGF 工法
- 高性能支保工：瞬結吹付けコンクリート  $36N/mm^2$  ( $\sigma_{10min}=3N, \sigma_{1hr}=10N$ )  
高耐力鋼製支保工（HH200），鋼管膨張型ロックボルト
- 一次インバート工：インバートストラット（H200），吹付けコンクリート 200mm
- PS ワイヤライン工法による先行水抜き： $\phi 101mm \times L=48.0m$ （写真-1）
- 穿孔探査法による先行水抜き： $\phi 86mm, L=20.0m \times 4$  本（4シフト 3~5mラップ）（写真-2）
- 沢水浸透対策…コンクリートキャンパス工法（2重構造）（写真-3）

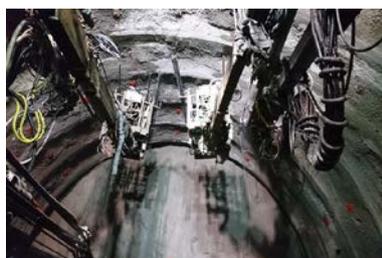
写真-2 前方地質探査 (穿孔探査法)

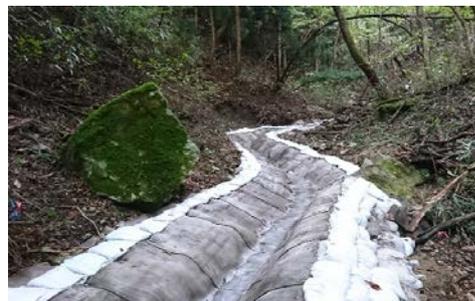
写真-3 地表面沢水対策工 (コンクリートキャンパス工法)

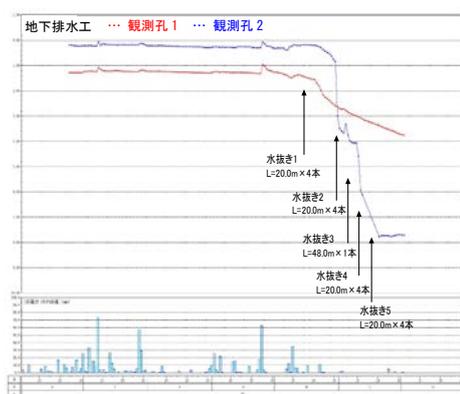
図-4 地下水観測経時変化図

当該区間にトンネル掘削が到達するまでに沢水浸透対策（コンクリートキャンパス）を完了するとともに、坑内から積極的に水抜き対策を実施することにより、突発湧水発生に伴う切羽の不安定化を回避した（図-4）。

積極的な水抜き対策を実施した結果、地下水位がトンネル上半盤付近まで低下し、ドライな状態での地山内への割裂注入が可能となった。また、注入材の逸走防止により、発泡ウレタン溶液の改良効果が高くなった。

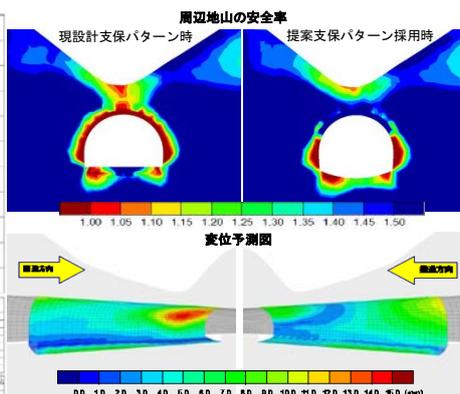
図-5 三次元解析結果図

三次元 FEM 解析の結果、現設計支保パターンではトンネル掘削の影響が地表部まで及び、安全率  $F_s=1.05$  を下回る結果となり、天端崩壊が懸念された。しかし、追加対策工を実施し早期断面閉合を併用することによって、地表部の安全率は  $F_s=1.10$  まで高める結果となった。最終変位予測も天端沈下量 40%、内空変位量 90%程度に抑制することができた（図-5）。

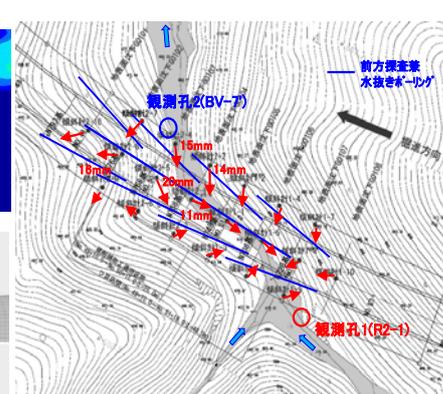
図-6 前方地質探査兼水抜き孔と地表面計測結果図

地表部で実施した地表面変位計測の結果、最大変位量は合成変位量 20 mm程度で収束を確認した（図-6）。
