## たわみ性パイプカルバート調査におけるロボット技術の研究報告

西日本高速道路エンジニアリング中国(株) 正会員 ○角森 尚志  
正会員 岡本 淳二

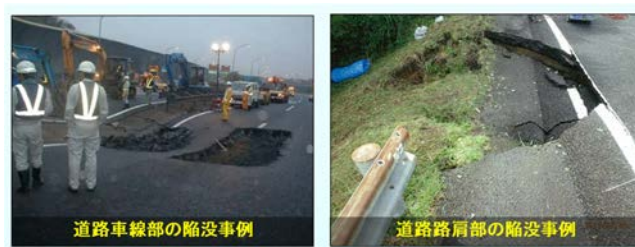
図-2 たわみ性CPの損傷による道路への影響事例

劣化損傷が危惧されるたわみ性CPの異常は、図-1に示す断面変形、圧壊、管底摩耗、沈下・滞水、表面の腐食、ボルトナット等付属物の腐食、接続部のずれ、並びにゴミや土砂等の堆積による通水阻害などが挙げられる。このような異常に気付かず放置した場合には、図-2に示すような路面の陥没等につながる恐れがある。

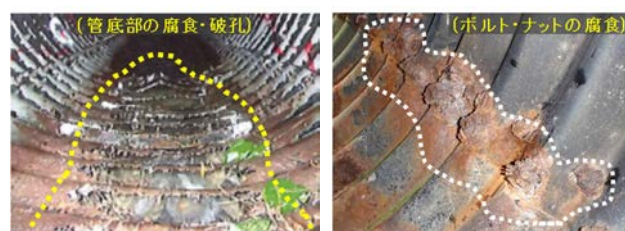
図-5 山地部盛土内 CP の管部材腐食状況

図-5 は、山地部盛土内におけるコルゲートパイプ内部の拡大写真である。波型鋼板やボルトナットに著しい腐食や管底部には断面欠損及び破孔が確認された。この破孔から流水が管周りに浸入し、裏込材や盛土路体材の流出による管周りの空洞化が懸念されたことから、早期の補修を提案した。
