## 鉄筋補強材の引抜き試験

ライト工業株式会社 正会員 ○東 龍道 正会員 川添 英生 正会員 荒木 豪  
東海大学 正会員 杉山 太宏

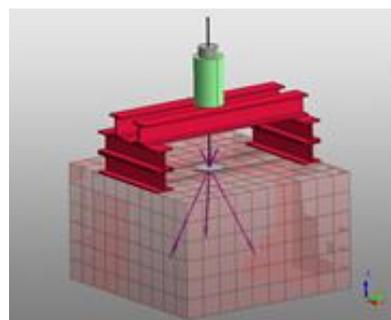
図-2 実験イメージ (3 本ケース)

引抜き試験は地盤工学会基準<sup>3)</sup>を参照し、反力体は水平地盤に H 型鋼を井桁に組み、センターホールジャッキによって補強材を引抜く方式とした。荷重の計測には、センターホール型ロードセルを用いた。実験ケースは、補強材 1 本を水平地盤に鉛直に打設する方法(1 本ケース)と、補強材 3 本を水平地盤面から  $60^\circ$ 、打設中心から放射状  $120^\circ$  をなす 3 方向で打設(3 本ケース)した(図-2 参照)。1 本ケースは打設後、補強材上部にテンションバーを接続し、3 本ケースでは図-2 のように補強材を鋼製プレートにボルト接合して、それぞれ鉛直に引抜いた。補強材は、いずれのケースも打設時の直進性を確保するため、直径 19mm、長さ 500mm までポータブル充電式ハンドハンマーを使用して先行削孔を実施した。

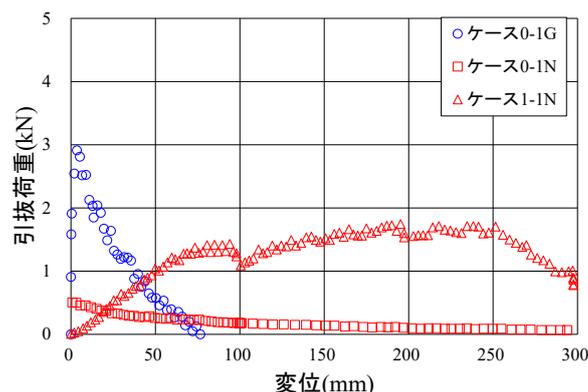
図-3 荷重-変位図 (1 本ケース)

る荷重変位図を図-3 に示す。グラウトありのケース 0-1G は最大荷重 3.21kN であり、この時の変位は 3.84mm であった。最大荷重後は変位の増大とともに荷重は急激に低下した。試験後に掘り起こした補強材の観察より、グラウトと地盤の付着切れによって引抜けたものと考えられる。ノングラウトのケース 0-1N では、最大荷重がグラウトありの 2 割弱で、最大荷重時の変位は非常に少ない。鉄筋と地盤の間にほとんど摩擦がなかったものと考えられる。一方、ノングラウトかつ先端に突起をつけたケース 1-1N では、ケース 0-1G の 5 割強の引抜き抵抗力を発揮した。変位が 50mm 以降の領域では同時点の 0-1G よりも大きな荷重となり、変位が 200mm 近くのところで最大荷重に至った。これは、補強材の先端に設けた突起の引っ掛かりによって引抜きに抵抗したためと推測される。

ケース 0-1G と 0-3G はともに変位 50mm 以内で最大荷重に至り、その後は荷重が低下した。一方、ケース 1-1N と 1-3N は変位 50mm 以降も荷重が増大し、この大変位領域においてはグラウトのケースよりも荷重が大きくなった。ケース 0-1N と 0-3N とでは荷重変化の傾向が異なっていた。ここでも 1 本ケースでは、突起の引っ掛かりが引き抜き抵抗増大に寄与し、3 本ケースでは突起の影響が小さいことが分かる。

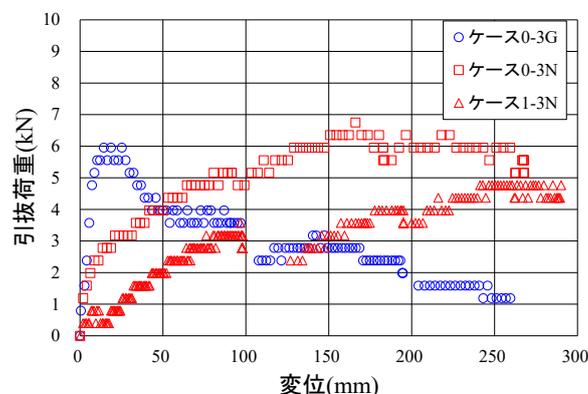
図-4 荷重-変位図 (3 本ケース)

3 本ケースにおける最大荷重とその時の変位を表-3 に示す。なお、グラウトのケースを 1 として、最大荷重比率を算出した。また、3 本ケースにおける荷重変位図を図-4 に示す。グラウトありのケース 0-3G は、最大荷重 5.96kN で変位 10.86mm であり、その後は荷重が低下した。試験後に補強体を掘り起こしたところ、グラウトが 2 割程度欠損していた(写真-2)。ケース 0-3N および 1-3N は変位の増大とともに緩やかに荷重も増大し続ける傾向を示した。最大荷重はケース 0-3N の方が大きく、3 本ケースでは、突起の引っ掛かりがあることよりも補強材が全長にわたり地盤と接していることが荷重の増加に寄与したと考えられる。
