竹を用いたため池堤体の侵食対策に関する模型実験

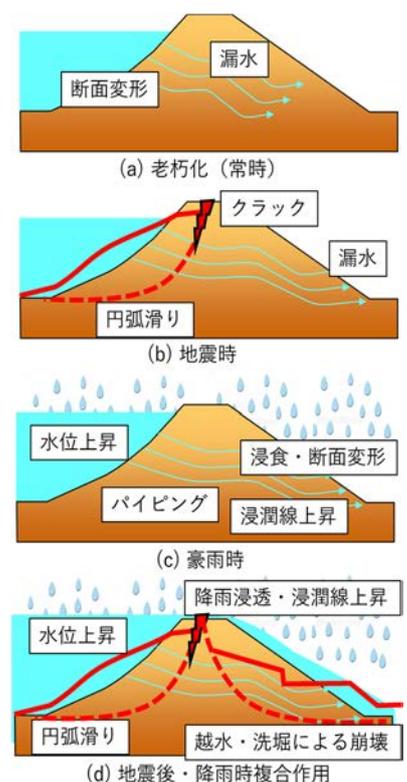
図-1 ため池の被災パターン

典型的なため池堤体の被害パターンを図-1 に示す。(a)老朽化したため池で漏水するケースであるが、堤内の浸潤線や地下水の動態を把握した事例は少ないこと、(b)浸食による断面変形によって耐震性が低い場合で、円弧滑りに起因するクラックが天端に生じる³⁾こと、(c)豪雨による堤体の崩壊メカニズムは未解明な部分が多く、被災率や雨量指数等による統計的な分析がなされてきた⁴⁾が、水理模型実験から、越流による侵食破壊・崩壊は、堤体表面の被覆（張芝）が浸食開始を遅らせ、広い天端幅が越流に対し有効、かつ堤体材料により浸食量や浸食の速度に明確な違いがないこと、および(d)複合化については、先行地震後の降雨、あるいは逆の順序によって堤体内の降雨浸透状況が異なり、浸潤線の位置により耐震性の低下や損傷度合いが異なることが考えられる。

本模型実験で検証を試みた被覆工は、図-2 に示す竹材を用いた対策であり、図-1(c)に対し、越流を含めた対策としている。竹材を用いた背景として、近年の竹産業の衰退によって、特に西日本では放置される竹林が増加傾向にある⁵⁾。竹の成長は早く密生することから、他の樹木の成育を妨げることや、荒廃した竹林では土砂災害を誘発する可能性も指摘される一方で、伐採された竹は、バイオマス燃料などでの活用事例は見られるものの、廃棄される方が一般的であるため、ため池などへの雨水浸透や越流水の侵食対策として、伐採された竹を有効活用した法面被覆工を提案した。

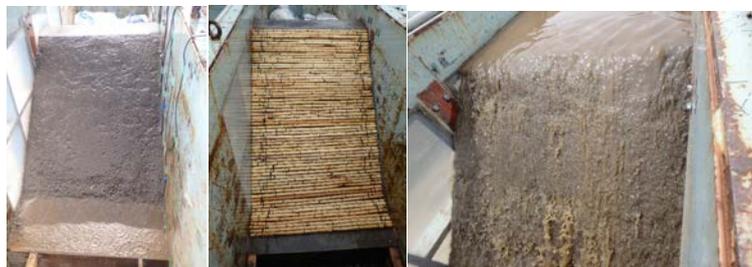
写真-1 下流側法面の様子

表-1 の通り、実験は 3 ケース実施した。図-3 に Case1 のセンサ箇所を図示した実験断面図、写真-1 に Case1, Case2 および越流実験時の様子をそれぞれ示す。堤体の地盤材料は、茨城県内の耕作地で採取した火山灰質粘性土であり、土粒子密度 $\rho_s=2.924 \text{ g/cm}^3$ 、最大乾燥密度 $\rho_{dmax}=1.449 \text{ g/cm}^3$ 、最適含

Case1 は、堤高 800 mm、天端幅 300 mm、奥行き 1000 mm の堤体模型ではあるが、堤体天端に起伏がある場合の法面の越流侵食特把握を目的とする。一方、竹材による侵食対策を行った Case2 では、下流法面の侵食対策としての竹材の有効性を検証するため、写真-1 (b)の通り、竹を流下方向と直交するように配置した。単体の径が $\phi 19\sim 21\text{mm}$ の竹材を結束バンドにより 4 本 1 セットとして、法面にアンカーピンで固定した。なお、このケースでは、流速を増加させるため堤高を 150 mm 高くしており、Case3 の断面形状も同様である。

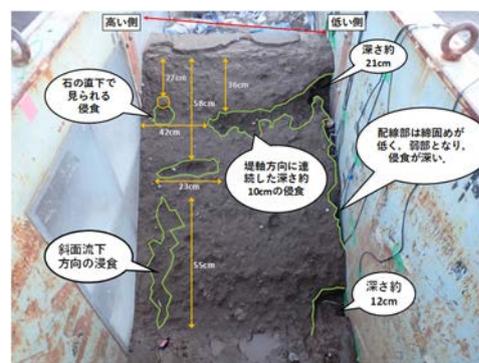
(a) Case1

Case1 と Case2 における越流実験後の様子について、写真-2 にそれぞれ示す。Case1 は、天端に約 15mm の高低差がある条件であり、天端右側は左端よりも低く越流水深が深いことから、天端付近では、右側が左側よりも侵食されている。法面の上部では、堤軸方向に向かい右側の侵食が左側より顕著であったが、右側壁面沿いの深い侵食は、計測機器のケーブルの影響であるものと推察される。一方、法面下部では、右側の侵食が左側より大きくなることはなかった。

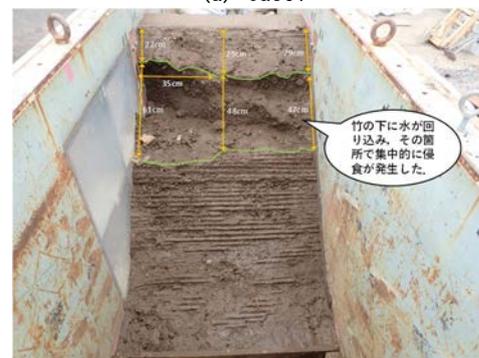
(b) Case2

Case2 においては、降雨による侵食は殆どなく、越流実験後の竹撤去後における侵食状況を確認したところ、天端には大きな侵食は無かったものの、法面では下流に向かい 22~29 cm の位置で大きな侵食が生じていた。これは、竹と土の間に回り込んだ越流水が、竹材の間から流出することで小さな侵食が発生・発達したためである。

侵食対策のための竹による被覆工の効果を検証するため、降雨と越流による一連の模型実験を実施した。越流実験について、竹の効果が確認できなかったが、竹の節部では隙間があることから、この隙間を埋める等の検討が必要であることがわかった。
