過緊張アンカーの除荷による周辺アンカーの緊張力への影響についての考察

中日本ハイウェイ・エンジニアリング名古屋 (株)	正会員	○伊東 雅人
中日本ハイウェイ・エンジニアリング名古屋 (株)	正会員	山崎 充
中日本ハイウェイ・エンジニアリング名古屋 (株)	非会員	白川 春樹
中日本高速道路 (株)	非会員	中井 義政

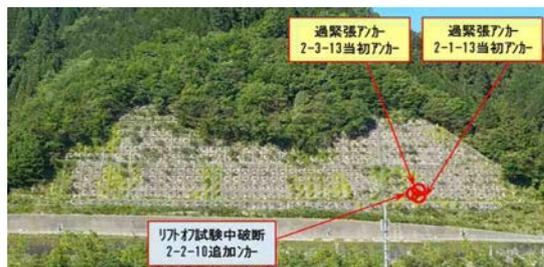
図1 全景写真

過緊張アンカーの除荷を実施した切土のり面の全景写真を図1に示す。対象としたのり面は、勾配1:0.5、最大高さ約50m、4段の切土である。地質は中生代ジュラ紀の美濃帯に属する砂岩泥岩互層であり、のり面には亀裂質なD~CL級の岩盤が分布している。本のり面では、標準勾配に対して急な勾配で切土を行うため、当初は深さ数mの浅い円弧すべりを想定し、設計アンカー力271.6kN~556.9kN、自由長4.0~4.5m、定着長3.5mのアンカー（以下、当初アンカー）を373本施工した。しかし、切土の進捗に伴いPC受圧板やのり面内に変状が生じたため、十数mのすべり面に対して、設計アンカー力672.7kN~880.6kN、自由長7.0~10.0m、定着長6.0mの追加アンカーを、当初アンカーを縫うように千鳥配置でのり面全体に施工した（図2および図3）。その後、のり面の変位は収束したものの、供用後の詳細調査においてリフトオフ試験を行ったところ、一部の当初アンカー（2-1-13、2-3-13）で、降伏引張り力の0.9倍を超過する過緊張（2-3-13: E⁺）が見られた。

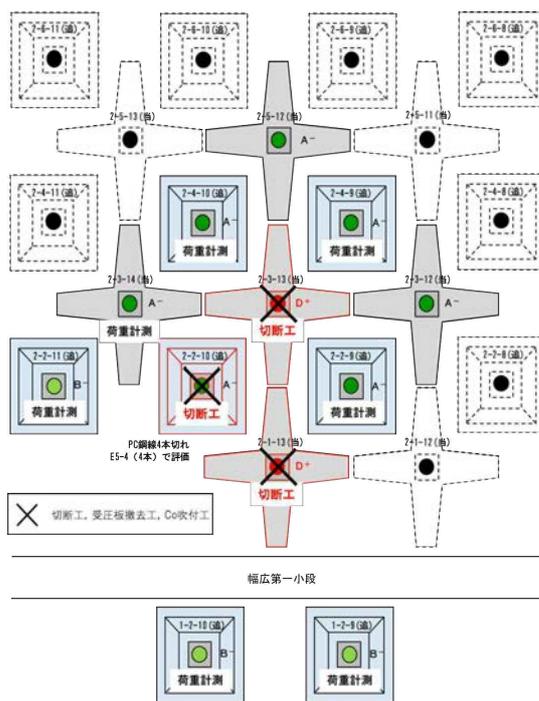
図2 切断アンカーと荷重計計測アンカー展開

なお、図2に示した当初アンカーはVSL E5-3、受圧板はクロスタイプのPCフレーム（TC300-35）であり、追加アンカーはVSL E5-8、受圧板はスクエアタイプのKKE受圧板（A-1750）であり、追加アンカーのみでのり面の安全率を満足する設計となっている。これら過緊張アンカーの対策として、はじめは当初アンカーの過緊張が緩和される可能性に期待し、周辺の追加アンカーの再緊張を行った。その結果、過緊張アンカーの若干の緊張力低下が見られたが、くさびを外して緊張力を緩和できるほどの低下は得られなかった。そのため、周辺アンカーに荷重計を

設置し、緊張力の計測を行いながら、過緊張となった3本(2-1-13, 2-2-10, 2-3-13)のアンカーをガスバーナーで切断(緊張力の除荷)し、独立受圧板の撤去を行うこととした(図2および写真1)。

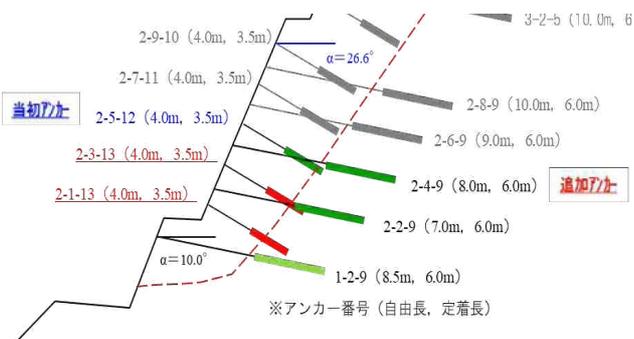
図3 断面図

分かる。切断したアンカーの上部および右隣の追加アンカーで緊張力低下が顕著であったのは、これらのアンカーの自由長部と切断したアンカーの定着部が断面上で重複していることが考えられる。また、アンカー切断時よりも受圧板撤去後に緊張力の低下が顕著であったことは、受圧板間ののり面表面にはコンクリート吹付けが施工されており、D~C_L級の岩盤にめり込んで固定されていた受圧板を撤去することで、応力開放が伝搬し上部と右隣のアンカーに影響が現れたためと考えられる。過緊張アンカーの切断、受圧板撤去後ののり面保護は、コンクリート吹き付けを行うとともに、アンカー孔口をセメントモルタルで充填、閉塞した。切断したアンカーの周辺アンカーでは、荷重計による計測を現在も継続して行っており、緊張力は安定した状態を保っている。また、切断後において、新たな変状の発生、動態観測機器の変位は確認されておらず、のり面は安定していると評価される結果を得ている。

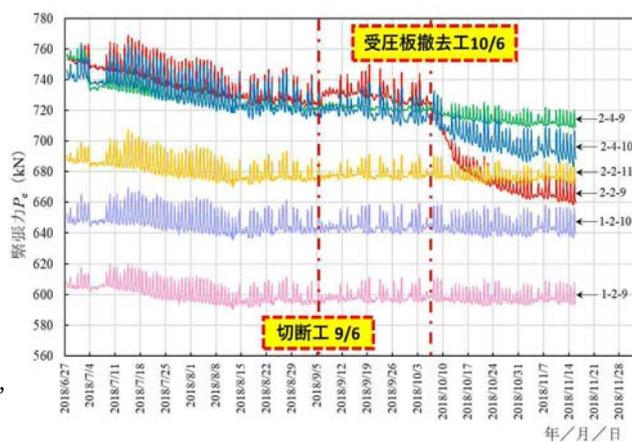
図4 荷重計による緊張力の計測結果

過緊張アンカー切断および受圧板撤去時の周辺アンカーの緊張力計測には、東横エルメス社製 GL-1.5MNCB-197D の荷重計を使用し、計測データの取得は、オサシ・テクノス社製データロガーNetLG401Gを用い、切断時にあつては1分間に1回、その他の期間は1時間に1回の頻度で行った。図4に荷重計による緊張力の計測結果を示す。荷重計による緊張力の計測値を見ると、1日の温度変化の影響を受けて変化していることが分かる。観測開始日から切断までの期間における各アンカー荷重計による緊張力の振れ幅は、その間の平均値に対して、1-2-9 アンカーで±2.5%、1-2-10 アンカーで±2.5%、2-2-9 アンカーで±3.0%、2-2-11 アンカーで±3.0%、2-4-10 アンカーで±3.0%、2-4-9 アンカーで±3.5%であり、全体平均としては±2.9%であった。この振れ幅は、緊張力の計測値では±20kN程度である。

図4を見ると、切断を実施した2018年9月6日の前後で、いずれのアンカーにおいても顕著な緊張力の増加や減少が見られないことが分かる。一方、2018年10月6日に実施した独立受圧板撤去後においては、切断アンカーの上部および右隣の3箇所のアンカーで、緊張力が徐々に低下する状況が見られた。3箇所の緊張力の低下量は、2-4-9 アンカーで22 kN、2-4-10 アンカーで50 kN、2-2-9 アンカーで72 kNであり、低下が最も大きい2-2-9アンカーでは、徐々に緊張力が低下し、おおむね低下が収束するまでに約1ヶ月を要していることが
