## GNSS と AR を利用した道路防災カルテ点検着目点の現地確認の一手法

基礎地盤コンサルタンツ(株) 正会員 ○佐藤 由子  
基礎地盤コンサルタンツ(株) 松村 真一郎

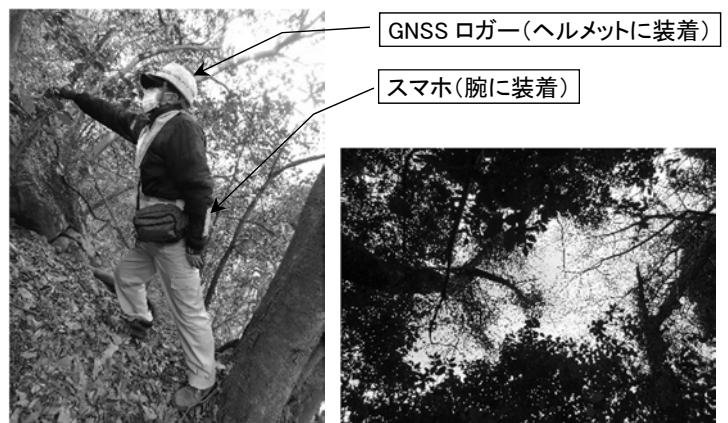
着目点は①浮石②転石③湧水の3箇所であり、図3(左)のように GNSS ロガーとスマートフォン(Android)を装着した。GNSS ロガーは GPS、QZSS、GLONASS 対応製品であり、1秒間隔の測位データを内蔵メモリにデータ保存した。スマートフォンは市販アプリを使い、GPS の測位データを内蔵メモリに保存した。

測位環境は図3(右)に示すように、上空は木漏れ日が少し差し込む程度の開き具合であり、山間部の防災点検では一般的な環境である。

図3 踏査状況と上空の開き

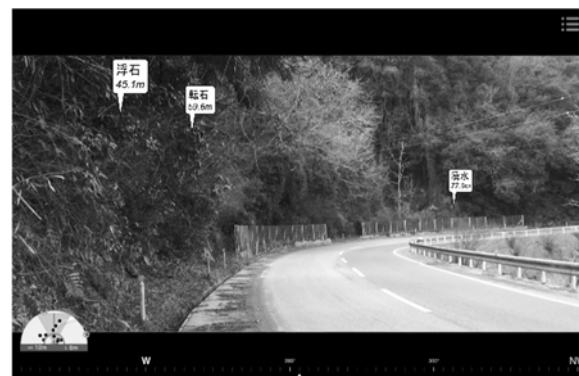
図 5 (a)は道路に沿ってかざした場合、図 5 (b)は斜面に正対してかざした場合の着目点の見え方である。図より、道路パトロールでの利用は十分可能であると考えられる。

(a) 道路に沿ってかざした場合

図 5 AR アプリによる着目点の表示例

特定した着目点を道路上で確認するため、タブレット等をかざした先の施設をバルーン表示できる AR アプリを使用した。まず、GNSS ロガーで取得した着目点の位置をクラウド上に登録し、現地では AR アプリをタブレットから起動し、着目点の方向にかざした時の見え方を確認した。

なお、使用した AR アプリはバルーンの高さが施設の高さに関係なく一定表示されるため、現在地から着目点までの仰角に応じた高さが表現できるようにカスタマイズした。

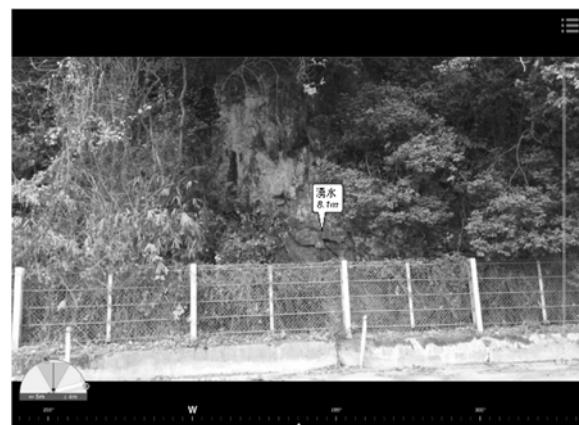
(b) 斜面に正対してかざした場合
