洗掘により再劣化した橋脚における抜本的対策の実施

南海電気鉄道株式会社 正会員 ○塩見拓也
 南海電気鉄道株式会社 正会員 窪田勇輝

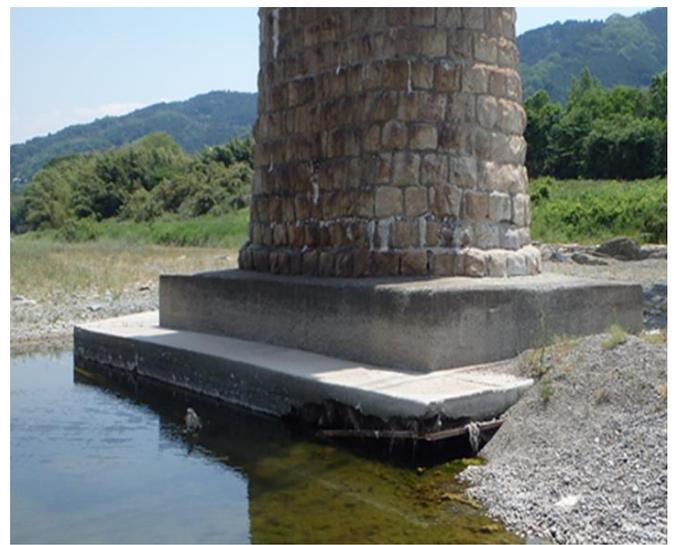
本論文で対象とした橋梁では、2011年（平成23年）9月初旬に、台風での大雨による河川増水に伴う橋脚基礎部の洗掘により橋脚が傾斜し、列車の運行支障が発生した。当時は、洗掘された橋脚基礎部周辺に水中コンクリートを打ち込み、復旧工事を行ったものの、2017年（平成29年）に実施した緊急点検で、復旧工事を実施した根巻コンクリートの下部に空隙が確認された。図-1に空隙による再劣化状況の写真を示す。洗掘により再劣化した橋脚において、抜本的対策の検討¹⁾の上、高耐力マイクロパイル工法による橋脚補強工事を行ったので、その内容について報告する。

図-1 再劣化の状況

補強工法として選定した高耐力マイクロパイル工法の概要を記載する。高耐力マイクロパイルは、グラウンドアンカー工法で用いられている削孔技術やグラウトの加圧注入技術を取り入れ、杭体となるケーシングに高強度鋼管を用い、さらに補強材として太径のネジ節異形鋼棒を組み合わせることで、高耐力・高支持力を可能にした杭である。細い形状で大きい支持力が得られるため、幅600mmの既設フーチング上での施工が可能であり、現状の基礎形状を極力変えることなく、橋脚補強を行うことができる。また、定着部グラウトを加圧注入することにより周辺地盤との摩擦強度が増加し、大きな抵抗力を期待できるのが特徴である。一方、施工面においては、施工機械が小さいため、上部工の上路鋼鈹桁下部での施工が可能であるとともに、材料及び施工機械が小さいことから、河川内への運搬も容易に行うことができること、また、あらゆる地盤での施工が可能であり、当該箇所²⁾の岩盤地盤へも施工が可能という特徴もあり、採用することとした。

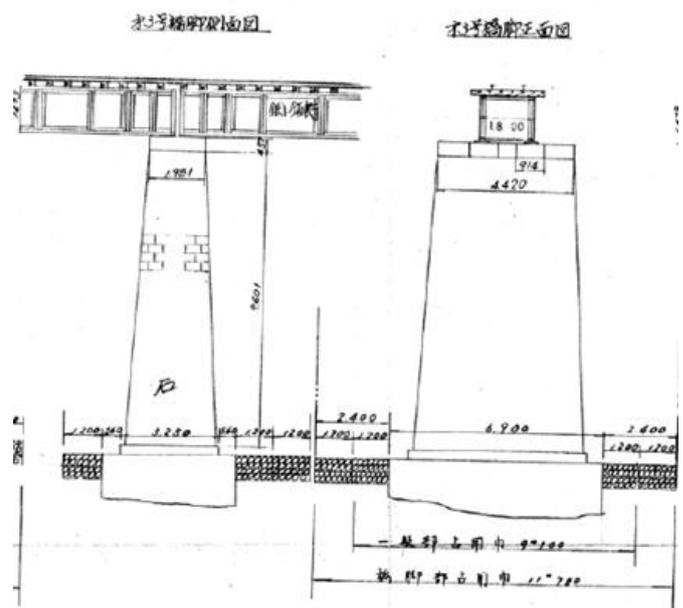
本橋梁は、1925年に単線橋梁として開通し、上部工形式は鋼ワーレントラス（スパン長約45m×1連）及び上路鋼鈹桁（スパン長約23m×5連、約13m×4連）となっている。一方、下部工形式は石積み橋台（2基）及び石積み橋脚（9基）、基礎形式はP1～P6の6橋脚が直接基礎、P7～P9の3橋脚が杭（木杭）基礎となっている。洗掘により再劣化した橋脚はP3であり、図-2に構造概要図を示す。

図-2 構造概要図（P3橋脚）

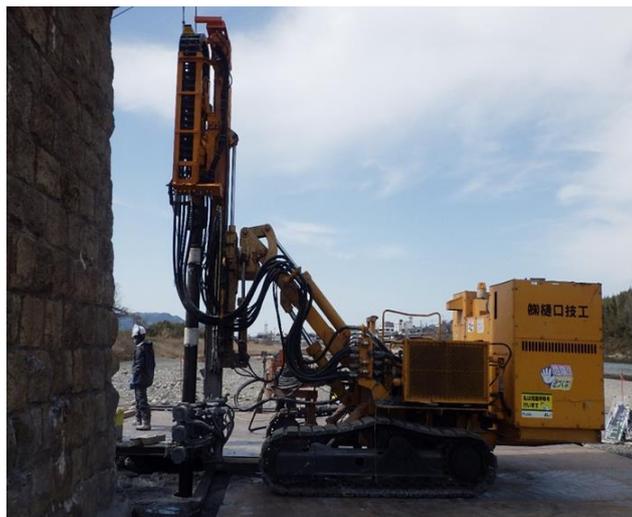
図-4 マイクロパイル工（施工中）

図-3の計画工程表の通り工事を進めることとし、図-4及び図-5にマイクロパイル工の写真を示す。今回はマイクロパイル工に加えて、鋼矢板打設工、橋脚基礎地盤注入工、杭頭補強工、根固めコンクリート補修工、橋脚基礎繊維補強工を実施することとし、以下に各工種の目的を示す。

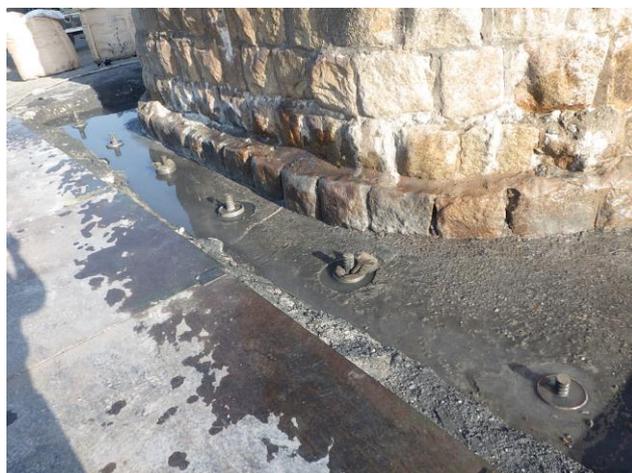
図-5 マイクロパイル工（施工完了）
