## 時間防災学の視点を以た雄物川流域「強首・神岡・横手」の堆積物調査

秋田大学 学 ○小池勇輝 正 田口岳志 学 大町明佳子  
 山口大学 正 鈴木素之 正 楮原京子, 復建調査設計(株) 正 松木宏彰

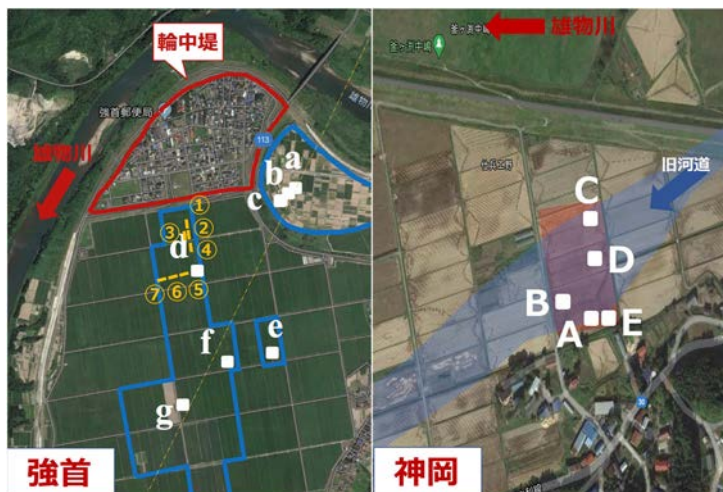
図-1 調査地点 (航空写真図 Google earth に加筆)

本研究における調査対象地域は, 秋田県の大仙市「強首地区」, 「神岡・大平山沢地区」と横手市の「横手・平野沢地区」とした. 「強首地区」では 2019 年度 a~f, 2020 年度①~⑦の 14 地点, 「神岡・大平山沢地区」では A~E の 5 地点, 「横手・平野沢地区」では 2 地点でハンディジオスライサー調査を実施した.

ジオスライサー調査では, 長さ 2m, 幅 10 cm のハンディジオスライサー (復建調査設計社製) 本体と蓋を用いて定方位で地層を採取した. その際, バイブレーターを用い, ハンディジオスライサー本体, 蓋の順に地表に挿入し, 引き抜き器具を用いてジオスライサーを引き抜いた. 上記の調査対象地域で試料採取を実施し, 図-1 に調査地点を示す. 「強首地区」では 2019 年度調査において, 堤防内で最も川に近い d のコアに, 有機質土層と砂層が混在するものがあつたことから, 本調査地点の中でも堆積環境の変化が明瞭にみられる地点と想定し, これを基準とした. ①~④は d を基準に北向で行い, ⑤~⑦は d を基準に西向で調査した. 「神岡・大平山沢地区」のハンディジオスライサー調査実施箇所は旧河道に面しており, 河川形状の変遷と洪水履歴を調査した. 「横手・平野沢地区」のハンディジオスライサー調査実施箇所では, 段丘地形になっており, その近傍において斜面崩壊履歴および河川の氾濫履歴を調査した.

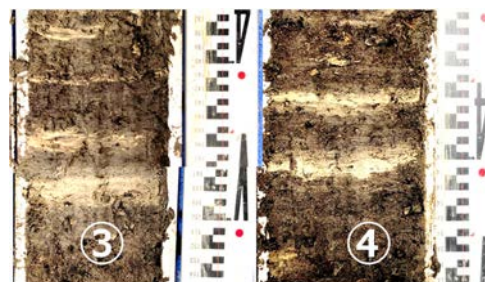
写真-1 縞模様拡大写真

「強首地区」のジオスライサー調査では, 全ての層でシルト・粘土がみられた. また, それらの断面に共通して, 中層付近において何らかのイベントによって縞模様がみられた. これに対して上層および下層では, シルト混じり粘土と粘土が確認され, 縞模様はみられなかった. 写真-1 に示すように, 地表から 14m 付近に共通して 1.0~0.6cm の厚さの灰白色の層が 2 本連続して重なっていた. 灰白色の層の間および上下は茶褐色の有機質土で

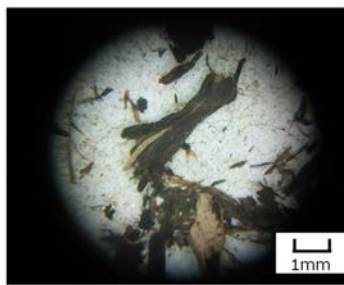
写真-2 有機質土の顕微鏡写真

あった。この茶褐色の有機質土と灰白色の土を詳細に調べるために顕微鏡観察を行なった。写真-2 に有機質土で 850  $\mu\text{m}$  ふるい残留分試料の実体顕微鏡写真を示す。有機質土の層は、やや腐食した植物の繊維片及び茎片が多く含まれていた。また、写真-3 に④の灰白色の層の光学顕微鏡写真を示す。この灰白色の層では、火山由来の鉱物やガラス片がほとんどみ
