施工中のトンネルにおける地下水位上昇によるトンネル水没防止対策

西松建設株式会社 九州支社 正会員 ○辻岡 高志
 西松建設株式会社 土木設計部 正会員 大谷 達彦
 沖縄総合事務局 宮古伊良部農業水利事業所 比嘉 真一郎

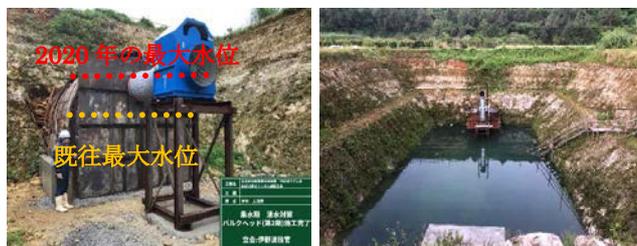
写真-4 2020年度地下水流入対策実施状況

2回目対策時には、昨年度の多雨期に施工が実施できなかった琉球石灰岩の区間までの覆工が完了していた。バルクヘッドは上流側坑口部に鉄板($t=19\text{mm}$)を用いた構造とした(写真-3(a))。鉄板継目部はアングル、既設コンクリートとの目地部には水膨張性止水板を設置して漏水対策を施し、アンカーボルトにて鉄板を既設コンクリートに固定した。1回目対策と同様に、トンネルが閉塞されることから、既往最大水位の上に換気用の孔を設け、坑導換気により、通気の確保を行った。

2020年6月に記録的大雨を計測した。地下水位は大きく上昇し、既往最大水位(EL=41.44m)を大幅に上回る高さ(EL=42.33m)まで水位が上昇した。そのため、坑外に設置していた換気ファンを坑内に移設し、バルクヘッドの換気孔より煙突状のダクト管を設置することで、水没後の通気を確保した(写真-3(b))。地下水位が上昇し始めた時は、既設コンクリートと目地部に設置していた水膨張性止水板の膨張が追い付かず、微量の漏水が確認されたが、工程に影響はなかった。これらの漏水は止水板の膨張に伴いなくなった。

(a) 2回目バルクヘッド (b) 地下水水位上昇

2019年度、2020年度どちらも多雨期には上流側地下水位は上流側の路盤高を超える水位を計測した。1回目のバルクヘッドは漏水が確認されなかったが、前述したとおり2回目のバルクヘッドは、鉄板と既設コンクリートの目地部から微量の漏水が確認された。

1回目バルクヘッドのように、坑内に隔壁を設ける場合、施工のための資材の運搬や解体作業に時間を要す。一方、2回目バルクヘッドのように、坑口に鉄板での施工が可能であれば、直接クレーンで揚重が可能のため、設置・解体作業における施工性は優れていた。
