## 鉄道営業線直下の構造物撤去及び新設における施工管理

前田建設工業株式会社 正会員 ○中野 達洋  
 前田建設工業株式会社 正会員 松本 拓眞  
 前田建設工業株式会社 大浦 和貴

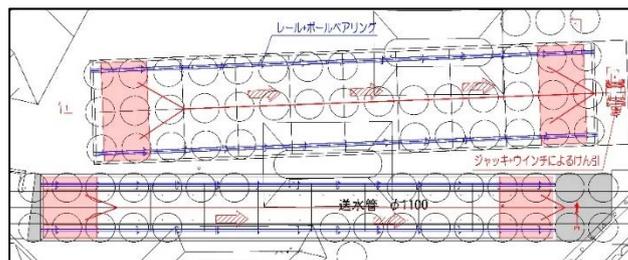
図-2 ボックスカルバート設置概要図

工事桁架設後、ボックスカルバートの設置作業が開始された。その中で工事桁下部へのボックスカルバート設置方法が問題となった。今回取り扱うボックスカルバートは大型であり、設置には 70t 吊ラフタークレーンによる作業が必要となる。しかし、そのような大型重機が設置できる箇所は限られており、なおかつ工事桁下部は重機も入れず、別の方法を検討する必要があった。そこで今回は、ボックスカルバート設置箇所に、レールとボールベアリングをセットし、その上にボックスカルバートを設置後、ジャッキによって引っ張り、移動させるボックスベアリング横引き工法を採用した。こちらの作業を実施する際には、設置するレールの水平度及び通りの精度が悪いと、上手くボックスカルバートを移動できず、設計の位置に設置できないという課題があった。そこで、レール設置時の水平度及び通りの確認を 2m ごとに測定することで、精度よくレールを設置することができ、正確な位置にスムーズにボックスカルバートを設置することができた。
