## 供用 60 年のポストテンション PC 桁における気泡構造に関する一考察

### 1. はじめに

昭和 33 (1958) 年に建設された水路橋において、導水ルートの変更により、水路橋を解体・撤去することとなった。本水路橋は、ポストテンション単純 PCT 桁上に RC 製の U 型水路が上架された形式で、寒冷地における凍害危険度 5 に相当する地域<sup>1)</sup>に位置しており、厳しい凍害環境に長年暴露されてきた。Non-AE コンクリートで建設されたものの、これまで局所的な変状が生じているのみで、全体的には健全な外観となっている。

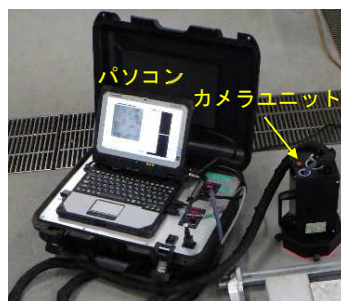
図-1 HF-MAC02

気泡構造の計測は、ポータブル版硬化コンクリート気泡計測装置「HF-MAC02」を用いて実施した（図 1）。本装置は、ASTM C 457 に準拠したリニアトラバース法による測定が、測定箇所の表面を研磨するだけで可能な装置であり、対象構造物の表面を研磨し、パソコンにつながったカメラユニットを表面に合わせて計測を行うものである（図 2）。計測データは、測定時にリアルタイムで解析結果を算出することも可能である。また計測にあたり、配合・トラバース本数・トラバース長を任意に入力することができる。今回、配合については、工事誌等の記録から示方配合の値を入力し、トラバース本数については、カメラの撮影視野が約 6mm ため、各トラバース線の間隔が 1mm 度となる 5 本に設定した。また、トラバース長については、リニアトラバース法によるトラバース長の最小値を参考に、桁側面については、表層部の研磨程度では粗骨材が露出しなかったため、モルタルと同様の骨材寸法とみなし、1,400mm 設定した。また、切断面については、工事誌等の示方配合表より粗骨材の最大寸法が 30mm であったため、2,600mm 設定した。計測箇所表面の研磨は、湿式用ハンドポリッシャーにより、4 種類の粒度（#200, #500, #1000, #2000）の砥石を用いて実施した。

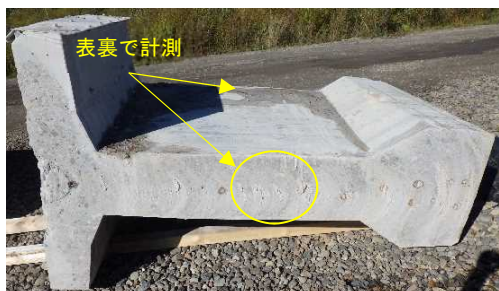
図-3 桁側面の計測箇所

測定は、同じ桁の桁側面と切断面において実施した。桁側面については、図 3 に示すように左右それぞれで下フランジ 1 箇所、ウェブ 3 箇所計測し、切断面は図 4 に示すように切断後の桁の表裏でそれぞれ 1 箇所の計 2 箇所

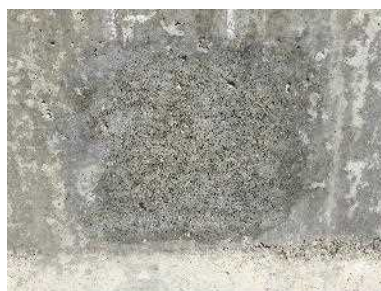
図-4 切断面の計測箇所

で計測した。なお、桁側面と切断面の計測は、桁の解体・撤去の都合上、同一桁の近傍ではあるが、同一断面での計測ではない。

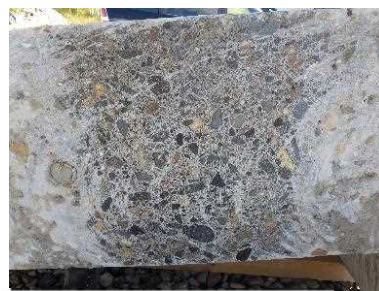
図-5 桁側面および切断面の研磨後の状況

図5に桁側面および切断面の研磨後の状況を示す。ウェブおよび下フランジは、粗骨材は確認できず、豆板と思われる空隙が多数確認された。切断面は、粗骨材が確認でき、ウェブや下フランジで確認された豆板のような空隙はあまり確認されなかった。
