橋梁部の舗装補修時に発生したブリスタリングに関する問題点と対応方針案について

西日本高速道路株式会社 中国支社 正会員 ○出雲 真仁

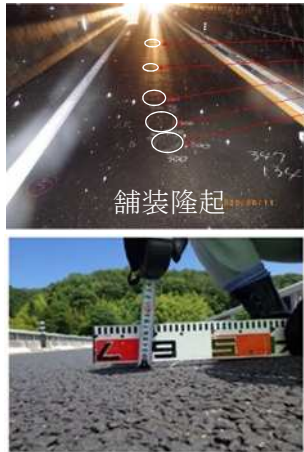
写真-1 舗装隆起の発生状況

令和元年11月に図-2に示すとおり橋梁部の表層を補修するため、切削オーバーレイにより補修を行ったが、施工後（令和2年6月）にブリスタリングと思われる舗装の隆起する変状（写真-1）が多数発生した。

舗装の隆起が確認された場所は、車線中央部付近に集中している。縦断方向に関しては、目立った特徴は見られなかったが、橋梁の途中で縦断勾配が変化するサグ部周辺に多く発生している傾向が見られた。

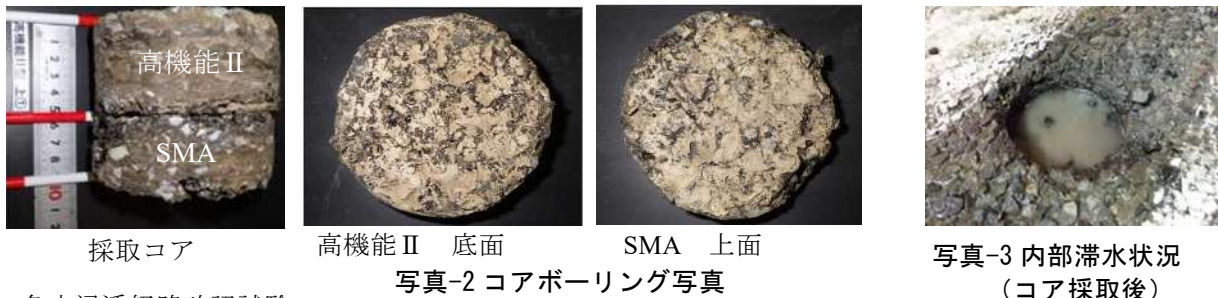
損傷が発生している箇所において、コアボーリングにて現地から表層（高機能Ⅱ型）と基層（SMA）を採取し、それぞれの界面を表にして撮影した。（写真-2）界面には微粒子状の泥分が多く付着しており、路面排水が継続的に界面に浸入し泥分を溜めた可能性が考えられる。また、天候小雨時に中央帯に残存している高機能Ⅰ型の箇所でもコア採取を行ったが、内部は常時滞水状態であった。（写真-3）
