排水性舗装へのパッチング工法の適用と損傷状況に関する一考察

(株)オリエンタルコンサルタンツ	正会員	○森	飛翔
(株)オリエンタルコンサルタンツ	正会員	植田	知孝
(株)オリエンタルコンサルタンツ	非会員	野口	英司
国土交通省 関東地方整備局 関東技術事務所	非会員	沼澤	俊伸
国土交通省 関東地方整備局 関東技術事務所	非会員	河村	功

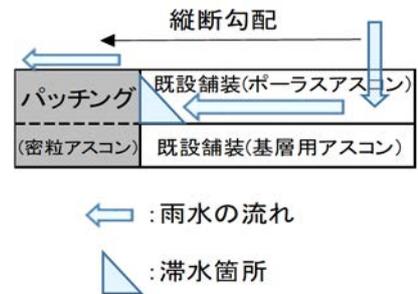
図1 想定される滞水状況

パッチング工法は、舗装の長寿命化を目的とした予防的保全に該当する工法であり、舗装に生じたひび割れやポットホールに対し、アスファルト混合物等を用いて穴埋めを行い、早急かつ簡易的に実施できることが特徴である。本調査では、表層がポーラスアスファルト舗装の箇所にパッチングを適用されている箇所にて、図1に示すような接合部において滞水による影響が懸念されるため、コア抜き及び目視調査を実施し、状況の確認を行った。

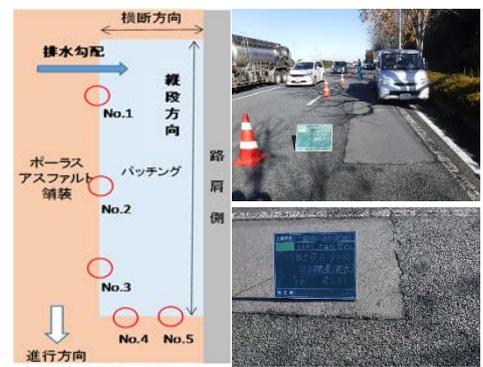
図2 路面状況とコア採取位置

調査位置は、国道4号上り第一走行車線である。この周辺は舗装の損傷が多く、図2に示すようなパッチングが至るところで施工されており、またパッチング周辺にひび割れが発生している。そこで、パッチング箇所の外周部でコア（φ200mm）採取し、パッチング部と既設舗装の接合部での付着状況、ひび割れ発生状況等の確認を行った。

調査箇所及びコア採取位置を図2に示す。補修箇所がOWPで勾配下側の路肩側であり、ポーラスアスファルト舗装を通して排水される水が、パッチング（密粒）箇所との接合部に滞水することが舗装へ影響すると予想された。

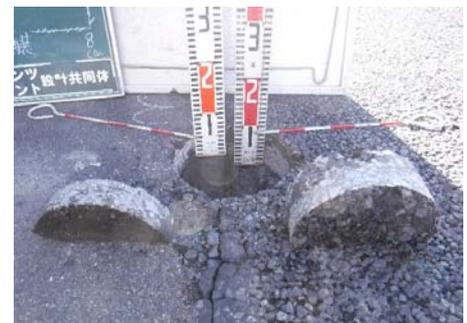
写真1 No.3のコア採取断面

コア目視調査の結果を写真1に示す。これまでの知見^{*1}では、ポーラスアスファルト舗装のはく離による損傷は、不透水層の基層上面に生じることが多く報告されている。本調査箇所においても表層のポーラスアスファルト舗装と基層のアスファルト舗装の界面ではがれ・はく離もみられた。

採取したコアが割裂した箇所は、すべて基層（0～3cm）であるこ

とから、基層のアスファルト舗装上に残った水の影響よりも、既設舗装とパッチングのジョイント部から流入した水が、基層の空隙が大きい（密度が低い）箇所に入流して、はがれ・はく離等に影響したものと考えられる。

また、パッチング箇所のコアは、横断方向のNo.4を除き、全て表面から5cmの箇所ではく離が生じている。No.4は、勾配の上側になることから、水の影響が少なかったものと思われる。

パッチングの舗装厚及び施工方法が不明であるが、コアの長さが8cm以上あることから、1層目（下層もしくはレベリング層）+表層5cmの2層で構成されていると思われる。

コアのはがれ・はく離状況から判断すると、下層と表層と界面及び下層底面が、流入した水の影響を大きく受けている。これは、パッチングが局所的な施工に起因する締固め不足や下層と表層の接着不足等により、ジョイント部から水が流入し、はがれ・はく離が生じたものと思われる。現状ではパッチングの表面には損傷がみられないが、今後ひび割れやそれに起因する破損が生じることが予想される。

コア採取による損傷状況の結果、ポラスアスファルト舗装に密粒舗装のパッチングを適用した場合、接合部に雨水が帯水し、劣化を進行させる恐れがあることが判明した。このことから、パッチングをポラスアスファルト舗装に適用する場合には、雨水等が帯水しないように端部の処理（導水管や排水検討）等を工夫する必要がある。

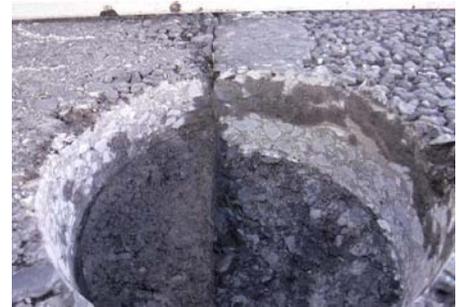
写真2 水の浸透状況 (No.3)

雨水の浸透状況を写真2に示す。これより、雨水がポーラスアスファルト舗装表面からの浸透とジョイント部から流入し、コアがはがれた箇所に浸透しているものと判断できる。
