劣化傾向の異なる代表箇所での舗装劣化曲線の構築と検証結果の報告

株式会社オリエンタルコンサルタンツ

国土交通省 関東地方整備局 関東技術事務所

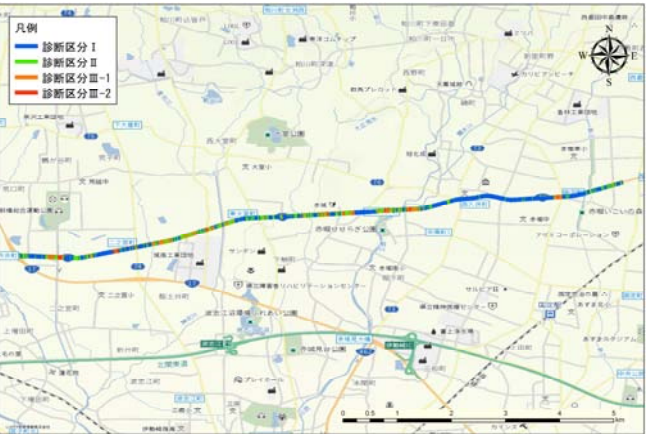
図-7 路線上に5年後の健全性を見る化した例

点検時の診断や今後の修繕計画の参考指標として活用することを目的に、作成した劣化曲線を用いて、現状と5年後の健全性をGISにて路線上に図化した(図-7)。現状の健全性から5年後にどの程度、健全性が低下するか見える化することで、俯瞰的に路線全体の劣化進行を見てとることが可能となった。
