地中環境下でのアルカリシリカ反応性と膨張挙動に関する検討

石川工業高等専門学校 正会員

中日本ハイウェイ・エンジニアリング名古屋(株) 鳥居 和之

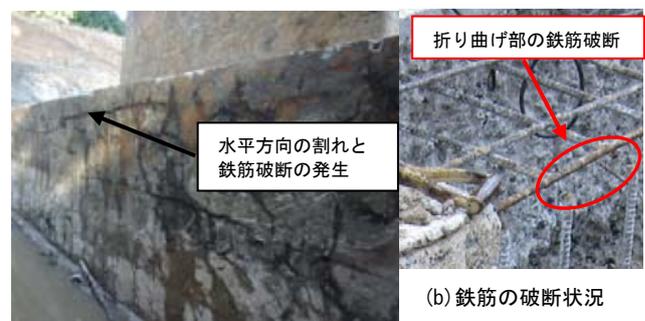
(a) フーチング側面のひび割れ状況

写真-1 ASR が発生したフーチングの劣化状況
(能登有料道路)

写真-1 (a) (b) に示すように、アルカリ総量規制以前に建設され、地上部はほぼひび割れのない橋梁の橋脚において、地中部のフーチングにて、鉄筋破断をとともう深刻な ASR の発生が確認された。

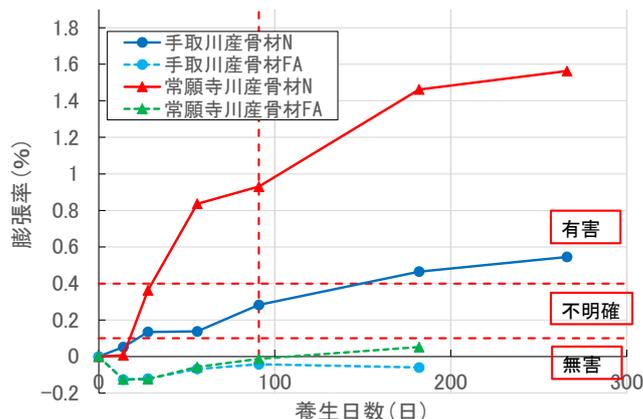
図-1 モルタルバーの膨張試験結果 (飽和塩化ナトリウム溶液浸漬法)

図-1 より常願寺川産骨材は 91 日で「有害」と判定される膨張率 0.4% の 2 倍を超える大きな膨張率を示

した。また、非膨張性骨材として使用した手取川産骨材も長期において膨張が継続した。塩分 (NaCl) の影響がある実構造物の ASR による現象と実験結果とが概ね一致した。

さらに、FA を混和したケースは、養生日数が 182 日の測定において、常願寺川産および手取川産の両方のケースとも膨張挙動はまったく見られず、塩分 (NaCl) の影響がある環境においても FA による ASR 抑制効果が確認された。

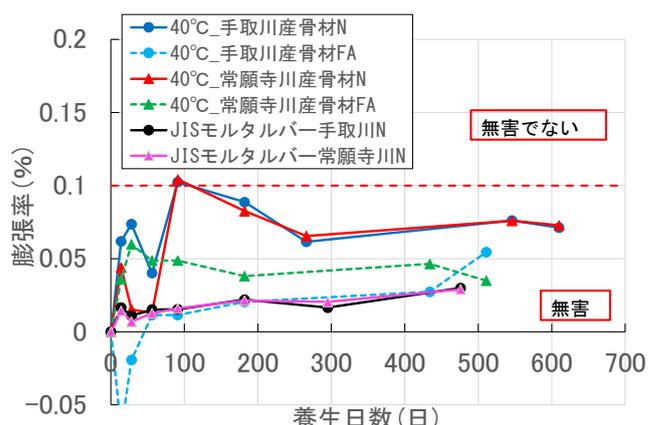
図-2 モルタルバーの膨張試験結果 (試験温度 40°C)

図-2 よりセメント単味のケースでの膨張率の推移は常願寺川産と手取川産ともほぼ同様の膨張挙動にて養生日数 610 日間で 0.07% を超える膨張率があったが、膨張挙動は養生日数 182 日以降横ばいであった。また、同じ 40°C の試験温度である JIS A1146 のモルタルバー法よりも、砂質土中にて大きい膨張率を示した理由としては、試験体からのアルカリの溶出の違いが関係していると推測された。さらに、非反応性骨材を使用した手取川産骨材に FA を混和したケースにおいて増加傾向が見られたが、現在のところ理由は不明であった。今後各種顕微鏡観察等で明らかにする予定としている。

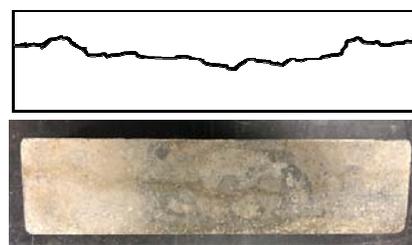
図-3 モルタルバーの表面状況

反応性骨材を使用しているケース 3 の 3 本のすべての試験体にて養生日数 610 日にて図-3 に示す 1 方向のひび割れが生じていたのに対し、同じ膨張率のケース 1 の試験体は 3 本ともひび割れの発生が確認できなかった。これより試験体内部での ASR にともなう膨張の分布に違いがあるものと考えられた。

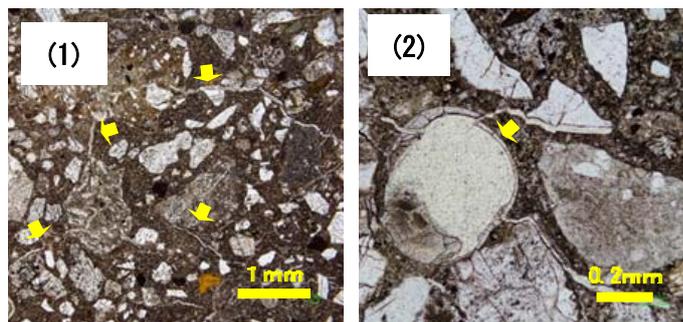
写真-2 偏光顕微鏡による観察結果 (単ニコル)

写真-2(1) より偏光顕微鏡観察画像では網の目状にひび割れが発達している状況が確認でき、ほとんどの反応性岩石が ASR により反応していると考えられ、全体的に ASR により骨材の反応が促進されていた。また、安山岩粒からの放射状のひび割れの進展が確認され、網の目状のひび割れが多数発達し、写真-2(2) よりひび割れ部の ASR ゲルの移動にともなう気泡内への ASR ゲルの充填が見られた。

偏光顕微鏡観察結果より飽和塩化ナトリウム溶液浸漬法による場合、全体的に ASR により骨材の反応が促進され、一定の方向性の持たない微細なひび割れ網が試験体内部に形成され、ASR ゲルの移動にともなう気泡内への ASR ゲルの充填が見られた。
