43 年間供用された PC バージの耐久性調査報告

大成建設（株）技術センター 社会基盤技術研究部 正 会 員 ○俵積田 新也  
大成建設（株）技術センター エグゼクティブフェロー フェロー会員 丸 屋 剛  
大成建設（株）技術センター 社会基盤技術研究部 フェロー会員 坂 本 淳  
大成建設（株）技術センター 社会基盤技術研究部 正 会 員 直 町 聡 子

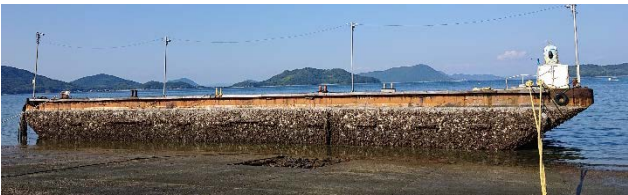
写真－1 PC バージ全景 (2020 年調査前撮影)

PC バージの全景と概要を写真－1 および表－1 に、使用したコンクリートの配合を表－2 に示す。部材厚さやかぶりを薄くしたほか、軽量骨材を用いてコンクリートの単位容積質量を 1.8t/m<sup>3</sup> とすることで、構造物の軽量化が達成されている。また、高強度・高耐久性を確保するため、水セメント比を 35%にし、品質管理・工期短縮等を目的にポストテンション方式の PC 構造物とした。

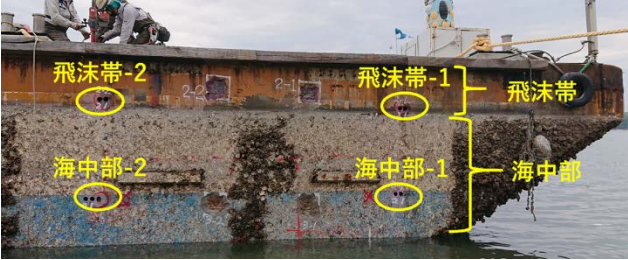
はじめに、外観調査および研り出しによる鋼材腐食状況の確認と、研り出し面にフェノールフタレイン溶液を噴霧し中性化深さの調査を実施した。その後、供用条件の異なる気中部（甲板）、飛沫帯、海中部（共に側面）の各部 3 か所から φ50×100mm 程度のコアを各々2 本ずつ採取し、圧縮強度、中性化深さ、塩化物イオン濃度を測定した。コアの採取箇所を例を写真－2 に示す。採取箇所は 7.5 年時の採取箇所と近い箇所を選定した<sup>2)</sup>。

写真－2 コア採取箇所の例

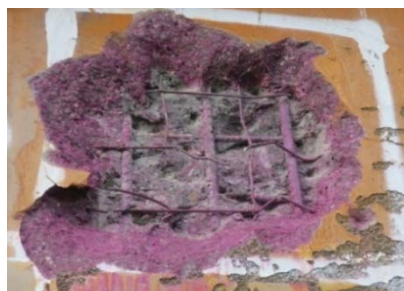
す。飛沫帯では鉄筋に軽微な腐食が認められた程度であり、海中部では鉄筋、シース管に腐食は確認されず健全な状態を維持していた。また、シース内部のグラウト充填状況は良好であり、PC 鋼材に腐食は認められなかった。

(a) 飛沫帯

写真-3 鋼材錆り出し状況

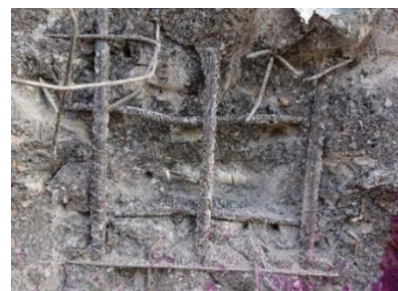
(b) 海中部
