ホイールトラッキングによる橋面アスファルト舗装の疲労損傷機構に関する基礎的検討

日本大学 工学部 学生会員 ○齋藤 優佑 正会員 前島 拓 フェロー会員 岩城 一郎
ニチレキ株式会社 正会員 齋藤 賢人 正会員 丸島 孝和 非会員 澤田 美那子

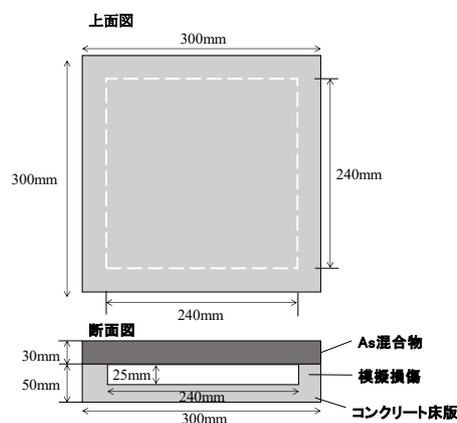
図-1 供試体概要

図-1 に供試体概要を示す。本試験で用いた供試体は、水セメント比 65%のコンクリート版供試体(300×300×50mm)であり、コンクリート版内に 240×240×25mm の空隙部を設け、そこに砂利や砂を埋設することで床版コンクリートの砂利化を模擬した。また、コンクリート供試体上には加熱アスファルト混合物(300×300×30mm)を敷設した。アスファルト混合物は橋面舗装の基層に用いられる密粒度アスファルト混合物(13)とし、疲労破壊が生じ易いようにストレートアスファルト(針入度 60~80)を用いた。実験条件は、模擬損傷のない N と砂利化を模した 2 種類であり、模擬損傷供試体は、空隙部に最大粒径 25mm の碎石(G)、G と最大粒径 5mm の砕砂(S)を 1 : 1 の割合で混合した G+S、最大粒径 150 μ m の硬質砂岩(HS)を埋設した 3 条件とした。写真-1 に水浸 WT 試験装置を示す。WT 試験は試験温度を 40°Cとし、コンクリート版上面まで水浸させた状態で供試体中央部に 686 \pm 10N の輪荷重を載荷し、走行距離 230mm、載荷速度 42 往復/min で 6 時間実施した。計測項目は目視でのひび割れ観察、変位量および走行回数である。また、試験中は図-2 に示す浮上がり防止治具を走行方向に設置し、わだち掘れによる供試体端部の浮上りを防止した。

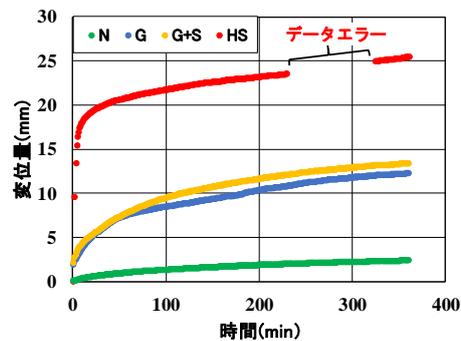
図-3 変位量

図-3にWT試験中の変位量を示す。図より、健全な供試体と比較すると、模擬損傷供試体はいずれも変位の増加が大きい傾向であり、特にHSでは走行初期段階からアスファルト混合物のわだち掘れが顕著であった。しかし、一定以上のわだち掘れが生じた以降は変位が緩やかに増加する傾向であり、アスファルト混合物の剥離等は見られなかった。図-4にG+SのWT試験途中において観察したひび割れ発生状況を示す。図より、走行回数7560回から下面の走行範囲に曲げひび割れが生じ、その後は走行範囲端部を中心にひび割れが増加する傾向であった。また、走行回数の増加に伴い、下面で生じたひび割れが上面まで進展する傾向を示し、上面で水の滲出が見られた(図-5)。図-6にアスファルト混合物上下面におけるひび割れ密度を示す。図より、アスファルト混合物の疲労ひび割れは下面から先行して発生・進展し、ある段階から上面のひび割れ密度が急増した。これは、前述したひび割れの観察結果と整合する結果であり、WT試験時に発生するひび割れ密度から、損傷状態を評価し得ることが示唆された。写真-2にHSにおけるWT試験時状況を示す。模擬損傷としてHSを用いた供試体では、前述したG+Sと同様のひび割れ進展が確認され、さらに舗装表面のひび割れから土砂の噴出が生じた。HSでは走行初期段階からわだち掘れが顕著であり、150 μ m以下の細かい砂を使用していることから、舗装表面に生じた微細なひび割れから水と同時に噴出したものと考えられた。

本研究では、水浸WT試験機により、床版の砂利化がアスファルト混合物の耐疲労性に及ぼす影響を検討した。その結果、模擬損傷供試体では健全な供試体よりも早期にわだち掘れが生じる傾向であり、砂利化によってアスファルト混合物の耐疲労性が低下することが示唆された。特に、細粒分を多く含んだ模擬損傷では、走行初期からわだち掘れが顕著となり、アスファルト混合物上面から細粒分が滲出するという実道路橋でみられる劣化現象が再現された。また、アスファルト混合物のひび割れ性状は、下面におけるひび割れが先行して生じ、その後上面に進展する傾向であった。今後は、アスファルト混合物のひび割れ発生の力学的な機構解明を進める予定である。
