定着部で腐食の生じたフック付き鉄筋の定着挙動

土木大学 学生会員 ○裏野 将大 土木大学 正会員 山本 貴士
土木大学 正会員 高谷 哲

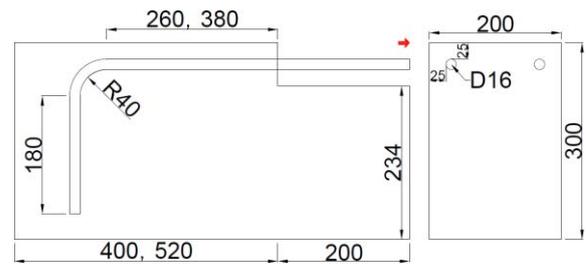
フック付き引抜供試体の概要図を図1に示す。供試体はそれぞれ、幅×高さ×全長=200×300×400mm、200×300×520mmの鉄筋定着部分に加え、鉄筋周囲のコンクリートの応力状況を引張応力にするため、また引拔力を与えた際に供試体が過度に傾くことを防ぐために、幅×高さ×全長=200×200×234の水平拘束部を供試体引抜側に設けた。引抜対象の異形鉄筋として、D16(SD345)を上隅隅角部に配置し、端部に曲げ内半径40mmの標準90°フックを設けた。引抜試験概要図を図2に示す。

図1 引抜供試体概要図(単位 mm)

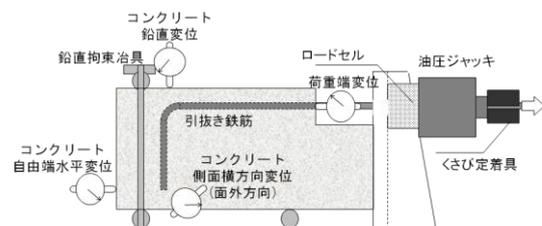
図2 引抜試験概要図

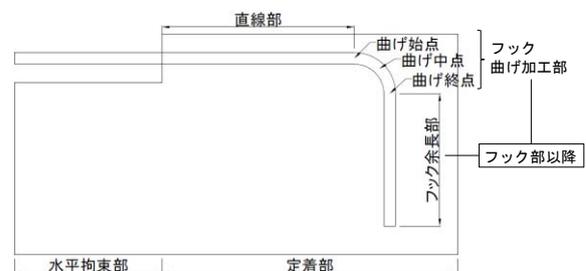
10%、15%の三種類を目標腐食量とし、電食により腐食を促進させた。引抜供試体の腐食箇所は、全体腐食、直線部腐食、フック部以降腐食の3種類とした。引抜供試体の各部位の名称を図3に示す。

図3 引抜供試体部位名称

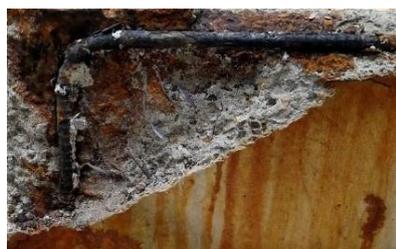
図7 破壊時の様子(全体腐食)

直線部腐食と全体腐食ごとの荷重-荷重端変位関係を図6に示す。全体腐食の供試体ではポストピークで急激な荷重低下を生じ、その後ほとんど荷重が残留しなかった。一方で直線部腐食の供試体では、ポストピークで荷重が緩やかに低下し、20kN程度荷重が残留した。破壊後、全体腐食ではフック余長部周囲のコンクリートが剥落していたのに対し、直線部腐食ではフック余長部周囲のコンクリートが割裂せず、

鉄筋がコンクリートに埋まったままフック曲げ加工部が内側に大きく軸外変形していた(図7、8)。直線部腐食供試体のフック内側コンクリートには潜在的な腐食ひび割れが発生しており、それによりフック余長部周囲のコンクリートが割裂する前にフック内側コンクリートが支圧破壊に至ったと考えられる。

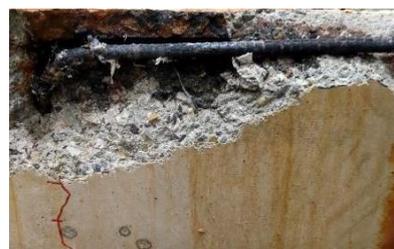
図8 破壊時の様子(直線部腐食)
