大深度大口径柱列式地中連続壁工の施工実績

鹿島建設(株) 正会員 上田智広 ○西山卓朗

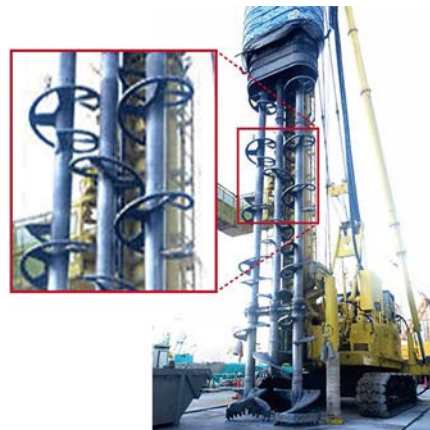
写真-1 孔あけ型特殊攪拌スクリー

そこで、写真-1に示す孔あけ型特殊攪拌スクリーを開発した。スクリーウに孔をあけることにより、泡だて器のようにセメントミルクと地盤を混ぜ合わせ、攪拌効率を上げる。また、スクリーウ先端から吐出されるセメントミルク及び圧縮空気を利用しエアーリフト効果にてセメントミルクの流動性を確保する。これらにより、攪拌不良を防止し、大深度にも係わらず深度方向で均一な品質の造壁と周辺地盤への変状抑制を図った。

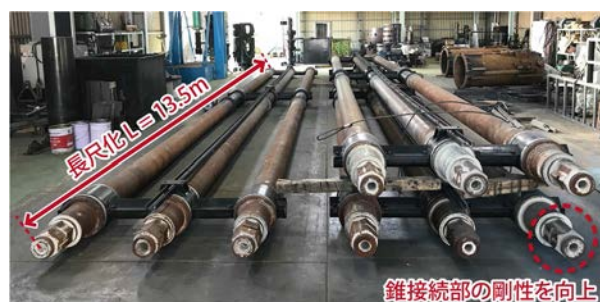
写真-2 三軸長尺錐

また、錐継ぎ部のガタツキはスクリーウ下端では大きな変位となり施工精度を低下させる原因となる。写真-2に三軸長尺錐を示す。従来の錐（全長6.75m）の接続部を切断し、錐2本を溶接にて一体とすることで全長13.5mの三軸長尺錐を製作し、錐継ぎ部のガタツキを抑制した。
