複雑な形状の設備周囲の閉塞空間に対する自己充填性を有する高流動コンクリートの適用

東日本旅客鉄道(株) 正会員 ○谷 俊樹
 東日本旅客鉄道(株) 正会員 須田 聡
 東日本旅客鉄道(株) 正会員 永井 新悟

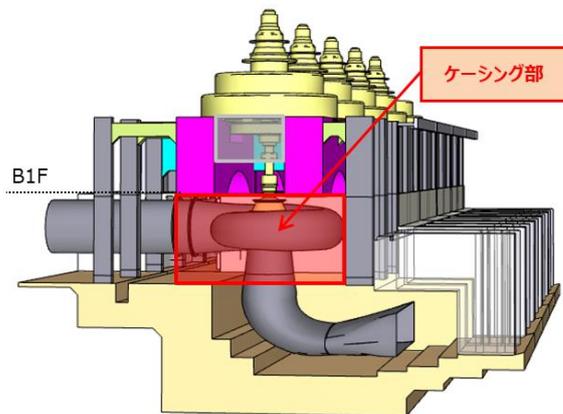
図-1 設備全体構造図

対象とする構造物は、1939年に建設され、経年80年を超える水力発電設備である。図-1に設備全体の構造図を示す。本工事は発電機老朽取替の一部としてケーシング周りのコンクリート基礎を撤去・新設するものである。打設割の断面図を図-2に示す。

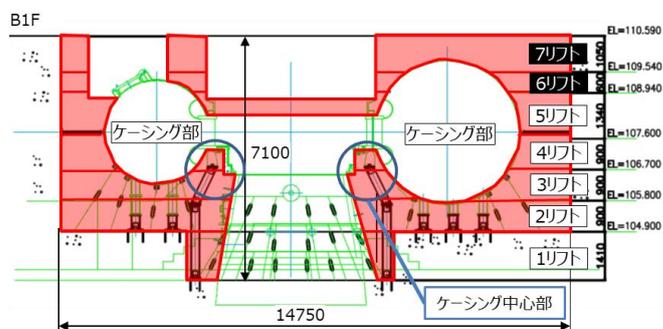
図-2 ケーシング部打設リフト高さ順序(断面)

打設の各リフトの高さについては電気協同研究会の指針を参考に、打設時の浮力によるケーシングの浮き上がりを抑制する目的で1.5m以下とし、マスコンクリート打設後の熱膨張、乾燥収縮によるひび割れ発生を抑制する観点から全7層で打設を行う計画とした。

課題としては打設の施工性の点で、ケーシングの下面については人が入り込めるスペースがなく、締固めを十分に行うことができないことが挙げられる。加えてケーシングの中心部においてはコンクリートを上に凸の空間に打ち上げる必要があった。

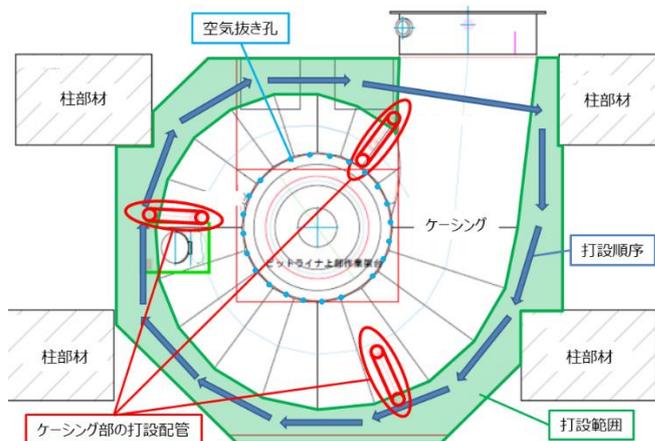
図-3 打設配管設置計画図(平面)

コンクリートの打設計画についても充填不良を起こさないよう対策を講じた。図-3に打設範囲を示す。まず、4リフト打設で最も充填が困難なケーシング中心部については図-3、写真-1に示すような埋設式の打設配管を設置した。この配管を通して中心部(内側)から外側に向けて打設することでケーシング中心部の充填不良の解決を図った。また、図-3に示すように打設順序は時計回りの片押しとしたほか、1回の打ち上げ高さを300mm程度とし、材料分離が生じないように管理した。また、水平流動距離が8mを越えないよう性状を見つつ筒先を移動し管理を行った。

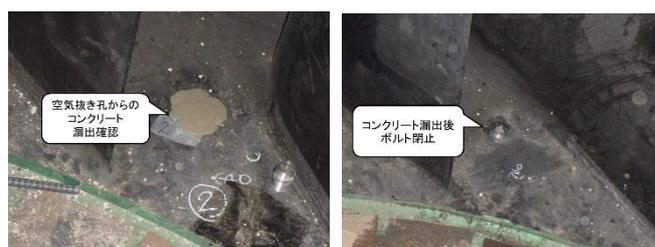
写真-2 空気抜き孔からの漏出、閉止状況

打設時の充填確認方法には充填センサーを設置した。これによりケーシング中心部の狭あい箇所の充填状況をモニターで確認した。ケーシング内側には打設時の空気を逃がす対策として空気抜き孔を設けた。打設時にはこの空気抜き孔からコンクリートの漏出を目視で見ることで充填状況を確認した。グラウト孔の漏出状況ならびにボルトでの孔閉止状況を写真-2に、施工前・完了時の状況を写真-3に示す通り、設備下面に対し確実にコンクリートを充填した。
