アンローダークレーン撤去における計画および施工時の工夫

大成建設(株) 正会員 ○宮尾 正章
 大成建設(株) 正会員 山本 淳
 大成建設(株) 正会員 丸山 高志

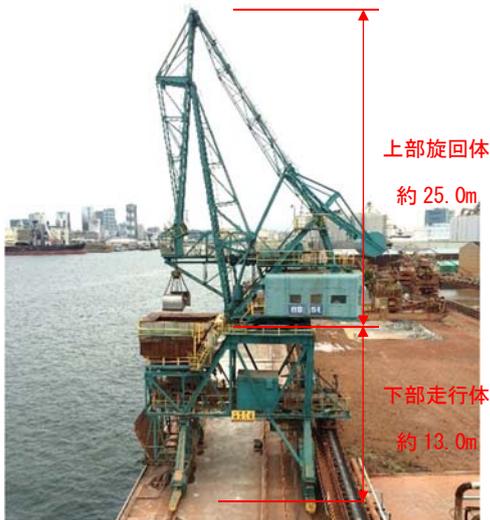
写真-1 アンローダークレーン全景

撤去対象のアンローダークレーン(写真-1)は約50年前に建設されたものであり、使用頻度の低下と維持コスト削減により撤去することになった。

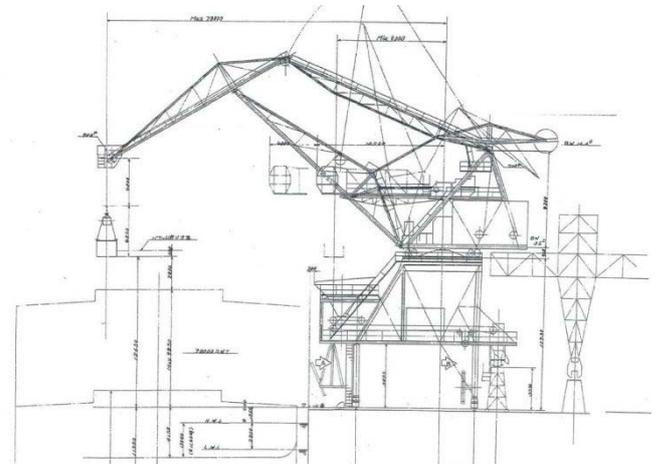
図-1 アンローダークレーン設計図

前述のとおり、撤去対象物は約50年前に建設されており建設当時の資料がほとんど存在しなかった。受領した図面を以下に示す(図-1)。そのため各部材の重量や吊り荷の重心位置が不明であった。

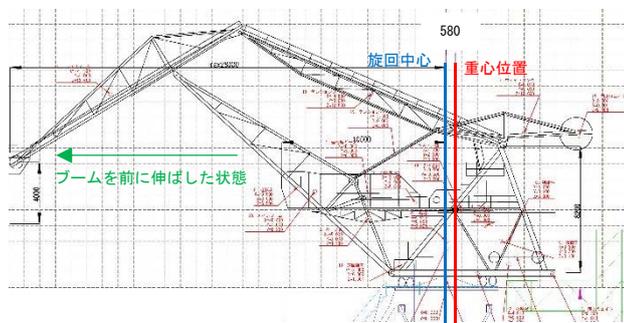
図-2 アンローダークレーン重心算定図(上部旋回体)

揚重計画を立案するために重要となるのが、吊り荷の重心位置である。現地で部材寸法を確認・測定して各部材の重量と重心位置を算出した。上部旋回体については、ブームを畳んだ(縮めた)状態の方がより想定重心誤差が少なくバランスを取りやすいが、起重機船の巻きしろが無くなるため、ブームを前に伸ばした状態で重心位置を算出した(図-2)。さらに、各部材の重量が計算誤差により増減した場合の重心位置の移動シミュレーションをし、地切り時の水平力を想定し荷ぶれ対策を講じた。

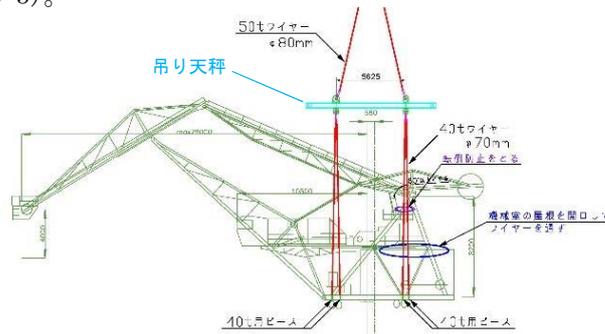
図-3 アンローダークレーン揚重計画図

また、吊り荷重が大きく部材の変形が懸念されるため、荷重影響の半減を目的として吊ピースをダブルで設置し1箇所につき2点吊りとした(写真-2)。さらに、吊りワイヤーを真上に緊張させることで、部材の変形やアンローダー主部材との干渉を防

ぐことができる様、吊位置に合わせた専用の吊り天秤(図-3)を作成した。機械室を貫通してワイヤーが通る位置については事前に開口部を設置した(写真-3)。

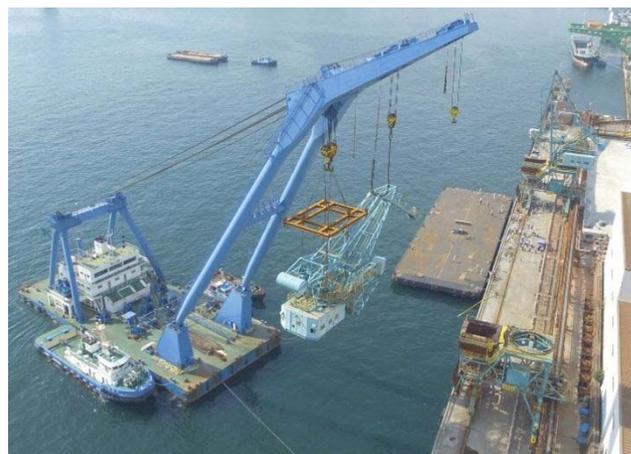
写真-4 アンローダークレーン撤去状況

事前の詳細な現地調査・計画および事前準備作業の結果、トラブル無くアンローダークレーンを撤去することができた(写真-4)。
