## 斜面における仮設構台の施工 (SqC ピアキャップ工法)

佐藤工業株式会社<sup>\*1</sup> 正会員 ○坂田 充義  
佐藤工業株式会社<sup>\*1</sup> 米沢 伸浩

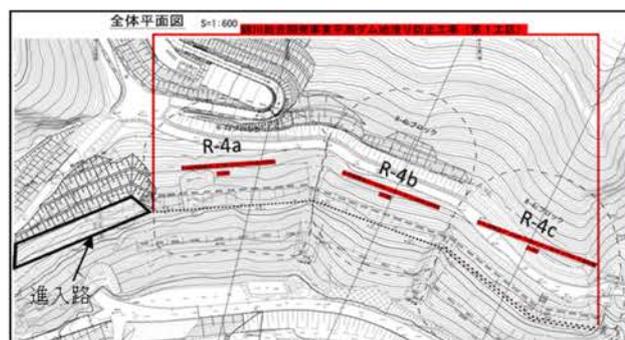
図-2.1 全体平面図

地滑り防止工事の全体平面図を図-2.1に示す。抑止杭は進入路側からR-4a, R-4b, R-4cの3つのブロックに分けて施工した。仮設構台の平面図を図-2.2に示す。仮設構台は幅員16.0m, 延長約270m, 覆工板設置面積 $3,104\text{m}^2$ , 部材質量2,190t, 最大支間長10.0mであり、合計32スパンを進入路側から施工した。

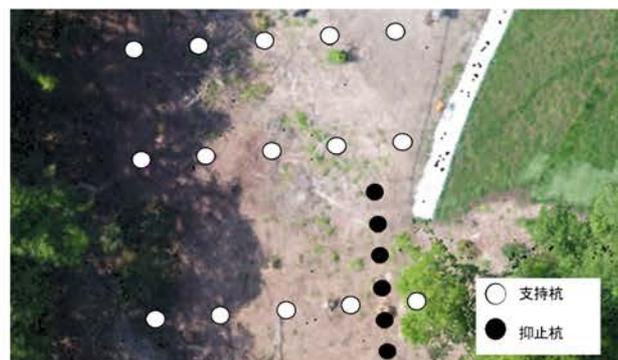
UAVによる計測データを元に横断図の作成を行い、支持杭および抑止杭に干渉する立木や根株の位置を可視化した(写真-3.1)。また、仮設構台と地山との干渉部を確認し、事前に干渉部の掘削や法面工を行った(図-3.1)。

写真-3.1 仮設構台の支持杭および本設抑止杭との干渉部確認

仮設構台の施工に先立ち、伐採終了後の現況と設計図書との差異、仮設構台の支持杭および本設抑止杭の施工に干渉する立木、根株の有無を確認する必要があった。斜面上に人が立ち入った確認、測量作業は労力と危険を伴うため、UAVによる現況写真の撮影および地形の計測を採用した。

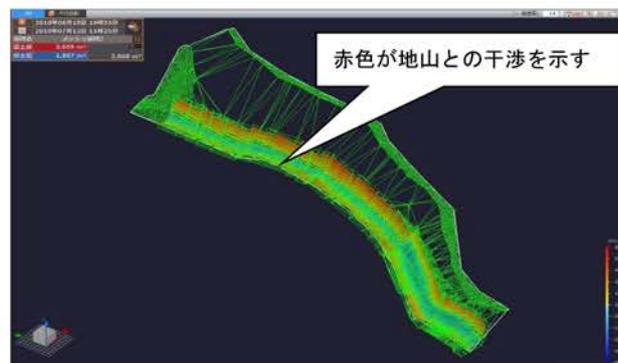
図-3.1 UAV計測による土量解析結果

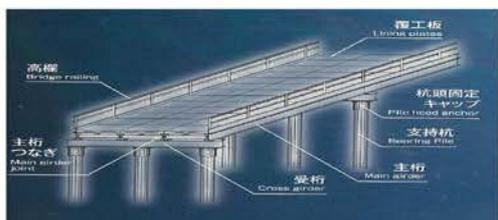
図-4.1 SqCピアキャップ工法

仮設構台の構成を図-4.1に示す。

以降は、固定キャップ上部に受桁、ブレス材、主桁、主桁継材、覆工板、地覆、高欄といった流れで設置し、1スパンの作業工程は完了となる。

最初に支持杭打設を行うための導材を施工する。導材にはH形鋼(H-400×400)を使用し、斜面の傾斜が急なため2分割とした。導材の打込みにはパイプハンマー(45kw)を使用した。その後導材上にテーブルマシンをセットし、ダウンザホールハンマ(ビット口径660mm, ロッド径550mm)にて削孔を行った。

支持杭(鋼管杭径609.6mm, 厚さ12mm)が長い箇所では溶接による継ぎ作業が発生する。工程短縮を目的とし、別のヤードで事前に溶接を行った。溶接完了後に杭を建込み、根固め(1:3モルタル)を打設する。その後杭頭部処理を行い、杭頭固定キャップを支持杭上端へ被せて四方に設置されたボルトを回して固定する(写真-4.1)。杭頭固定キャップは径711.2mm, 厚さ9mmであり、支持杭の偏心量を80mm程度まで許容できる。施工足場は支持杭へ事前に溶接したブラケットの上に設置した。

ブレス材は事前に地組みで行うことができ、設置には可搬式のゴンドラを使用するため、足場を必要としない。また、SqCピアキャップ工法は支持杭が鋼管杭であるため、H形鋼の場合と比べるとブレス材を削減でき、工程短縮に繋がった。

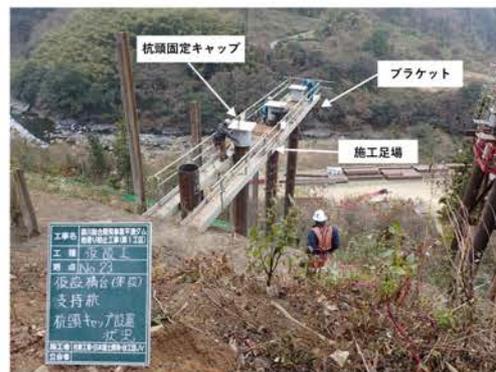
写真-4.1 杭頭固定キャップ設置状況

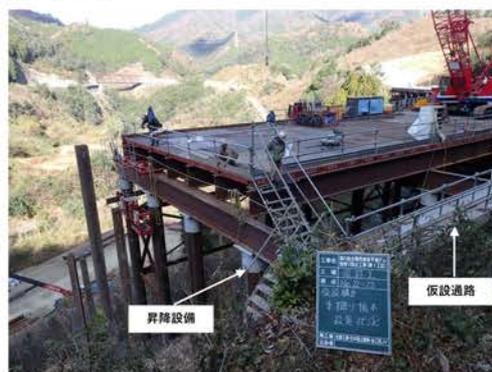
写真-5.1 仮設通路・昇降設置状況

施工時の安全対策として、部材に親綱と安全ブロックを先行設置し、高所での安全作業に努めた。また、斜面で施工するため、作業箇所ごとに高さの違いが生じる。よって、フルハーネス型墜落制止用器具と胴ベルト型墜落制止用器具を同時に着用して作業にあたった。
