## 東海道新幹線と交差する跨線道路橋の補修・補強工事の施工

東海旅客鉄道株式会社 正会員 良川 一斗

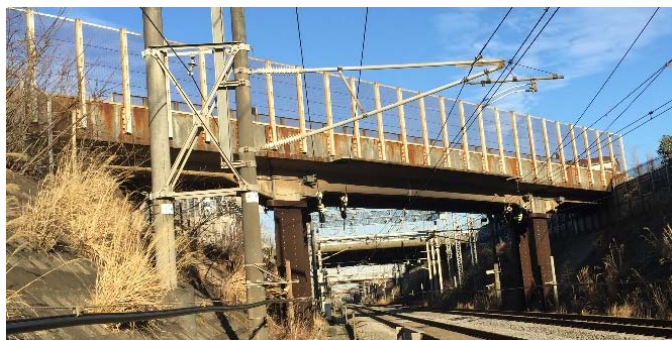
図-1 Bo 全景(着手前)

1963年竣工の本Bo(図-1)は、橋長38.62m、道路幅員6.5mの橋梁で、RCラーメンの中央径間とRC単純ゲルバーT桁の側径間で構成される。同種構造のBoは新幹線上に複数存在しており、本Boはそれらの補修・補強工事の第一弾として施工した。本Boの主要な補修・補強工事内容を以下に述べる(図-2)。

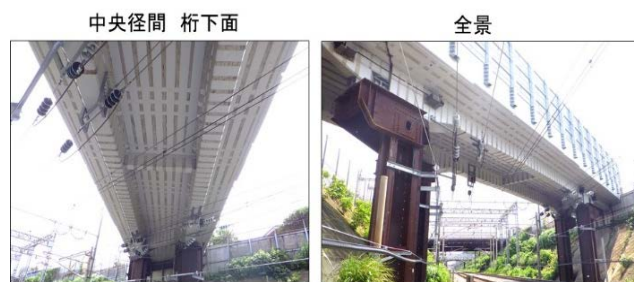
図-7 工事完了後

新幹線直上部特有の課題に対して、安全安定輸送の確保を第一とした施工により無事故で工事を完遂した(図-7)。今後控える同種工事に向けては、「掛払足場に代わる効率的な足場工法による実作業時間の拡大」、「湿度に左右されない樹脂系材料の採用」、「AI 画像判読による効率的な状態把握」等について検討中である。引き続き、新幹線上空 Bo の健全性維持に貢献していく所存である。
