## 都市高速道路におけるコンクリート床版劣化部への WJ はつり工法の適用について

名古屋高速道路公社 正会員 ○長尾 勇輝 中山 裕昭 榊原 康博  
(株) サーフェステクノロジー 正会員 吉本 一貴 森 清

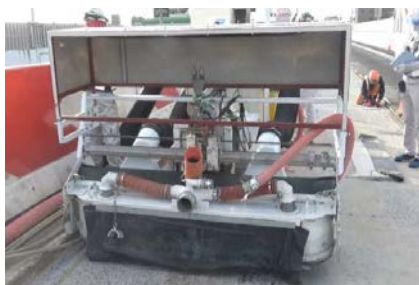
| 全長 | 3,600mm |
| 全幅 | 2,300mm |
| 全高 | 1,650mm |
| 重量 | 950kg |
| 横行速度 | 4,200mm/min |
| 横行最大幅 | 1,800mm |
| 施工速度 | 15~50mm/横行1パス |

写真-1 移動式オートチッパー・主要諸元

移動式オートチッパーの全景と主要諸元を写真-1 に、本機の主な構成を写真-2 に示す。この装置は写真-2 の、床版に接している箱状の WJ によるはつり装置 (A)、中央部のミニバックホウを利用した駆動部分による移動装置 (B)、右側の円筒状の負圧発生装置 (C) の 3 つの部分から構成されている。

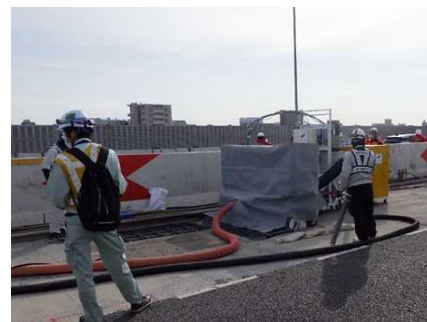
写真-3 試験施工状況

「名古屋高速道路都心環状線リフレッシュ工事」（2020 年）において、高速 3 号大高線上り鶴舞 JCT 付近で実橋における試験施工を行った。

施工は、前後の工程を踏まえ、朝7時の現場入場から12時30分頃までの昼間作業で行った。部分はつり箇所は計5箇所、約13.5㎡をはつり出した。1か所当たりの施工時間は29分～75分程度で、盛替えに要する時間は平均10分であった。これらを総合しての平均施工時間は、約3.5㎡/hであった。

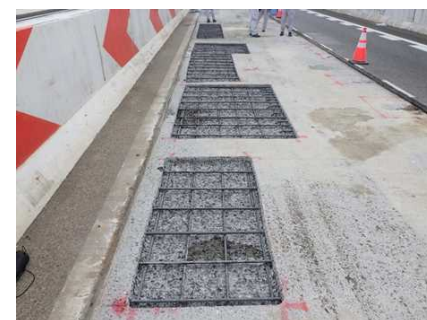
写真-4 はつり完了状況

今回の試験施工に際し、はつり処理面の評価基準はNEXCO試験方法第4編 構造関係試験方法2)の試験法423-1を参考に設定した。目標深さの精度は70mm±20mmとし、ノズルの角度調整を行い、キャリブレーションで深さの確認をおこなって施工した結果、平均深さ72.8mmと高い精度で施工することができた。また、はつり面は大きな起伏もなく、畝も発生しなかった。

はつり部の形状は写真-4のように矩形となり、床版の上層鉄筋の下面まで確実にのはつり出せた。端部は事前にカッターを使用せずに施工したが、端部のはつり残しもなく、矩形の形状を確保することができた。また、写真-5のように露出した鉄筋のうち、腐食部の錆は完全に除去することができた。これにより、はつり後の断面修復や補強作業が確実にできるようになり、鉄筋とコンクリートやモルタル等が確実に付着することから、構造物としての一体化が図られることになる。

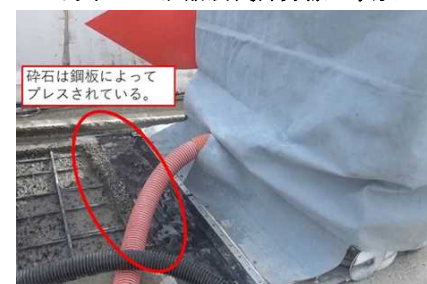
写真-6 はつり完了部の状況

破碎されたコンクリート殻ははつり範囲枠内に留められ、使用水も同時にバキュームで吸引されるため枠外に出ることはなかった。さらに負圧発生装置によって飛散する水滴等も抑えられ、外部へ流出することはなかった。また、写真-6に示すように、はつり完了部の碎石は鋼板によってプレスされ、床版の面より上に出ることはなく、はつり取った枠の中に整然と残り、作業性が非常に良かった。残存する碎石と水は本機とは別系統のバキューム装置で効率よく吸引した。
