## 河川近傍における地盤改良時の固化材流出対策

大成建設株式会社 正会員 米澤 利之 正会員 杉森 克成 正会員○小谷 早弥香

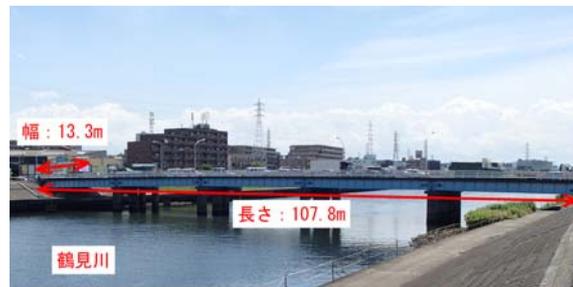
図1 現場全体図

本工事は一級河川鶴見川に架かる長さ 107.8m、幅員 13.3m の末吉橋の老朽化の解消、耐震性の向上、道路幅員拡幅等の目的で、架け替えを行うための旧橋の撤去および新橋の下部工を構築する工事である。(図1)

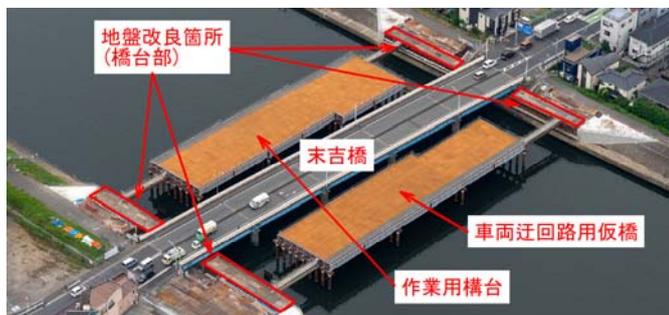
図2 一般車両迂回路用仮橋・作業用構台

本稿の対象となる地盤改良箇所は、両岸に4箇所施工される橋台部の改良である(図2)。橋台部は護岸に長さ約24.0m、幅員約3.0mの鋼矢板二重締切を新設(図3)し、基礎としての支持力確保のため、締切内に高圧噴射攪拌工(SUPERJET)による地盤改良を実施する。将来は、改良体と鋼矢板が一体化したケーソン構造となり、耐震基準を満たすものとなる。本稿では、河川近傍での施工となった地盤改良について、河川への固化材流出対策として実施した工夫について報告する。

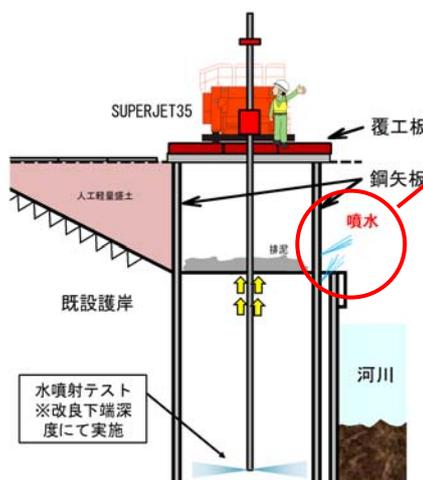
図4 試験施工状況

高圧噴射攪拌工施工に先立ち、地盤改良の下端深度で水噴射による試験施工を行ったところ、地盤及び鋼矢板セクションを通じて施工基面に水が噴出することが確認された(図4)。想定された原因を以下に記す。

## ①周辺地盤の緩み

鋼矢板打設時に、硬質地盤型のクラッシュパイラーを使用した(図5)。そのため、周辺地盤が緩み、地中内でエアおよび水が走りやすい状況になっていた。

## ②鋼矢板接続部の不完全密着

鋼矢板のセクション同士が完全に密着していない為、セクション部に空隙が生じていた。

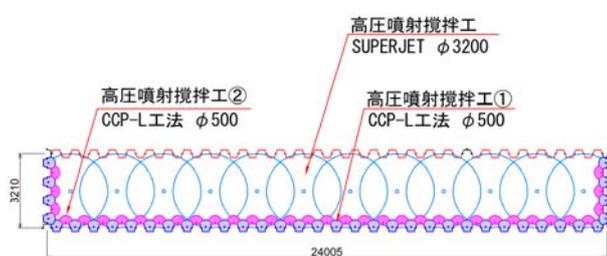
図6 地盤改良 平面図

そこで、鋼矢板背面のみを CCP-L 工法で改良し、鋼矢板セクション部の止水性を高めた後、従来施工予定であった高圧噴射攪拌工を施工することとした(図6)。ゆるんだ地盤により、鋼矢板背面の下端から水が回り込むことを防ぐため、図7に示すように①に加えて②の改良も行った。

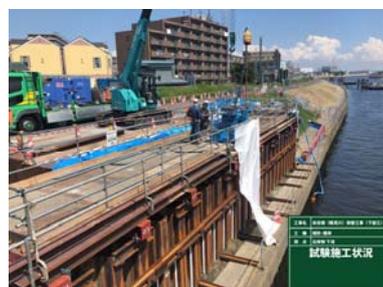
図8 試験施工状況

CCP-L 工法の本施工前に水噴射による試験施工を行い、地盤および鋼矢板セクションを通じて施工基面に水が噴出しないことを確認した(図8)。また、河川と鋼矢板の間に観測井戸を設置し、地盤下端にて固化材流出等の異常がないかを確認しながら施工を行った。

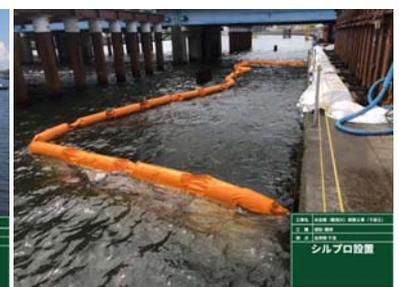
図9 汚濁防止膜設置状況

さらに、河川へ固化材が流出しても被害が最小限になるよう、河川内に汚濁防止膜を設置した(図9)。以上の対策を実施することにより、全ての改良をトラブルなく完了することができた。
