## 柱状改良体上部へのスラリー揺動攪拌工による盤状改良体の構築

## 2. スラリー揺動攪拌工（WILL工法）の概要

## 3. 実大実験

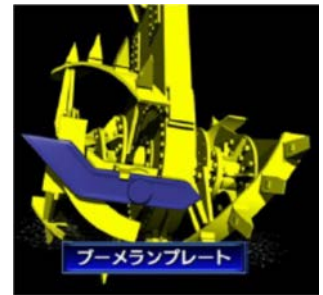
図 2.1 特殊掘削装置ブーメランプレート

本技術は高性能油圧モーターによる高トルク化および特殊掘削補助装置（以下ブーメランプレート）を装着したリボンスクリュー型攪拌翼（図 2.1 参照）を用いることで掘削能力向上を図っている。ブーメランプレートとは攪拌翼の回転に伴い掘削抵抗となる攪拌機直下部を水平切削することにより攪拌機を高N値地盤に貫入させることを目的とした装置である。これらの掘削性能を活かして深さ13m程度迄のN値40未満の砂質土や砂礫層に用いられてきた技術である<sup>1)</sup>。

掘削状況確認用のコラムを用いて, スラリー揺動攪拌工による掘削状況確認を行った. その結果, ブーメランプレートによって攪拌機直下のコラム改良体が削られる様子が確認できた. この掘削補助効果でコラム長 1.5m (攪拌翼径程度) の掘削攪拌混合が可能であることが確認された (写真 3.1 参照).

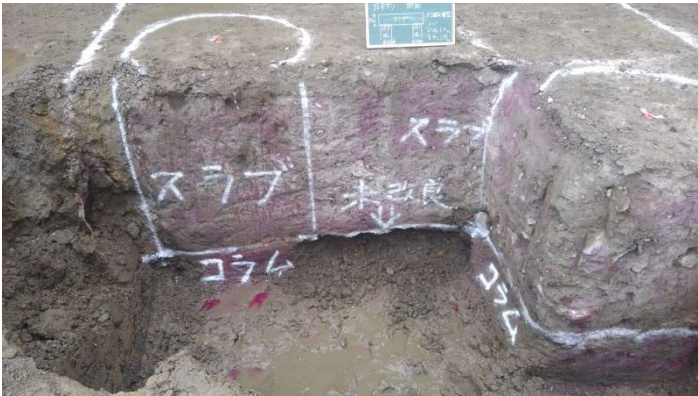
写真 3.2 試掘確認状況

次に, 試掘確認用のコラム改良体とスラブ改良体の接合部を掘り出し目視確認したところ, 接合部の連続性は良好で, コラム頭部の破壊等も認められなかった (写真 3.2 参照).
