スマートデバイスを用いた土壌汚染情報の現場活用について

奥村組土木興業株式会社    正会員   ○吉田 宗久   松下 伶斗   松波 宏  
正会員   梅宮 利之   笠屋 裕廉

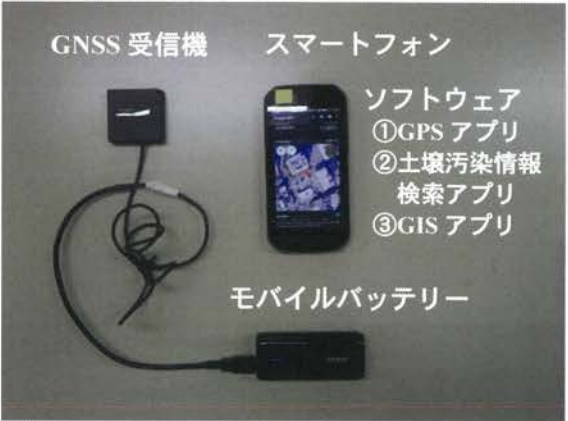
写真 1 システムの構成

システムは土壌汚染調査・対策を行う現場において、衛星測位技術を活用して土地の土壌汚染情報を確認するものである。写真 1 にシステムの構成を示した。スマートデバイスはスマートフォン（S 社製、Android OS）で、外部に超小型の GNSS 受信機（BS 社製）を Bluetooth で接続している。使用した GNSS 受信機は、GPS（米国）、Galileo（欧州連合）、GLONASS（ロシア）、Beidou（中国）、QZSS（日本、みちびき）、SBAS に対応している。SBAS は、航空機の安全な航行を確保するために、広域に設置された複数の地上モニタ受信機で受信した GPS データを処理し、国内では QZSS を介して GPS の信頼性向上のための補強情報を提供している<sup>2)</sup>。
