PPK 処理による UAV 写真測量の出来形計測への適用性

大成建設（株） 関東支店 正会員 ○鹿島 雄樹
 大成建設（株） 土木技術部 正会員 新井 博之
 芝本産業（株） 正会員 小林 正幸

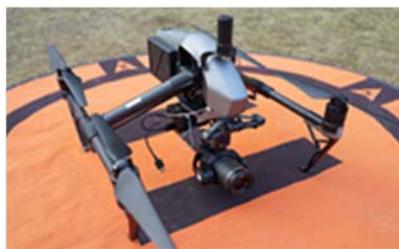
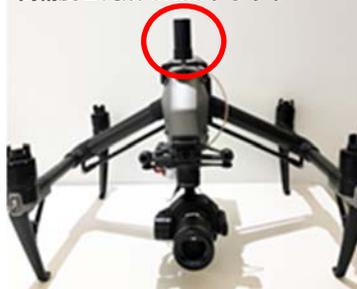
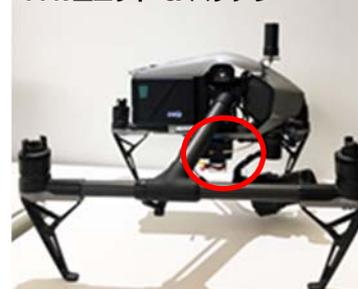
図-1 使用機種と PPK システム搭載状況

PPK ユニット搭載 Inspire2

カメラレンズ交換可能

有効画素数：2400 万画素、焦点距離：35mm

カメラを加工し、シャッター信号を 1/1000 秒単位で補足

高精度 2 周波 GNSS アンテナ

PPK ユニット & バッテリー

UAV 機種は、PPK ユニットと焦点距離 35 mm カメラを搭載した Inspire 2 とした(図-1)。使用した KLAU PPK システムは、ドローン機体と独立した 2 周波 GNSS アンテナによる高精度測位データが、カメラのシャッター信号と 1/1000 秒単位で完全同期し、機体の姿勢情報についても後処理解析で使用できるものである。

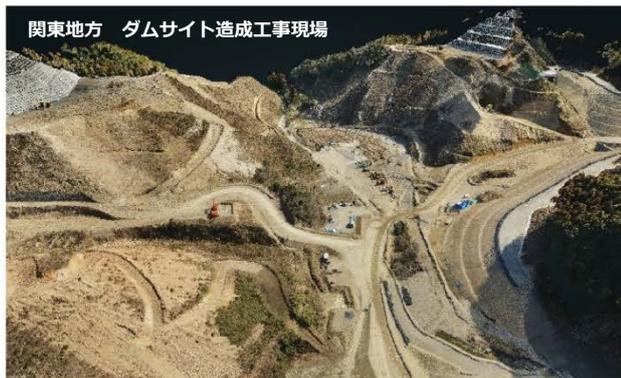
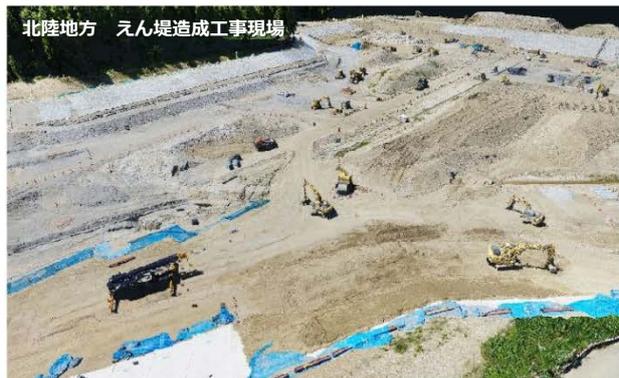
図-2 試行現場の状況

関東地方 ダムサイト造成工事現場

北陸地方 えん堤造成工事現場

試行現場は、関東地方のダムサイト造成工事現場と北陸地方のえん堤工事現場の 2 ヶ所とし、合計 9 回の空撮測量を実施した。(図-2)。

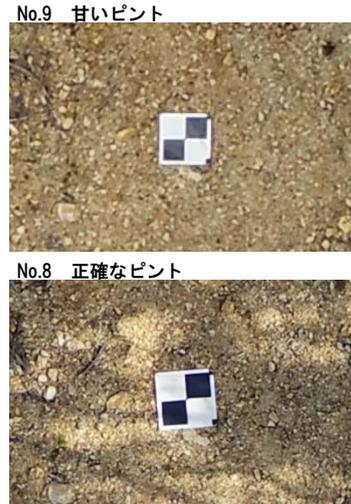
図-4 検証点撮像画像

検証点での座標誤差が 5cm 以上の場合があったが、PPK システムが示す UAV 位置精度について確認すると、全て基準値内であった。このため誤差要因は、写り込む検証点のピント、光量、ホワイトバランス等の撮影パラメータによる撮影画像側に問題があったと考えられる。図-4 は検証点撮像画像例であるが、試行 No.8 に比べて No.9 はピントにズレが生じている。これは撮影時の小雨による水滴影響によるものと考えられ、結果として鉛直方向の最大誤差が 5cm よりも大きくなったと推定できる。

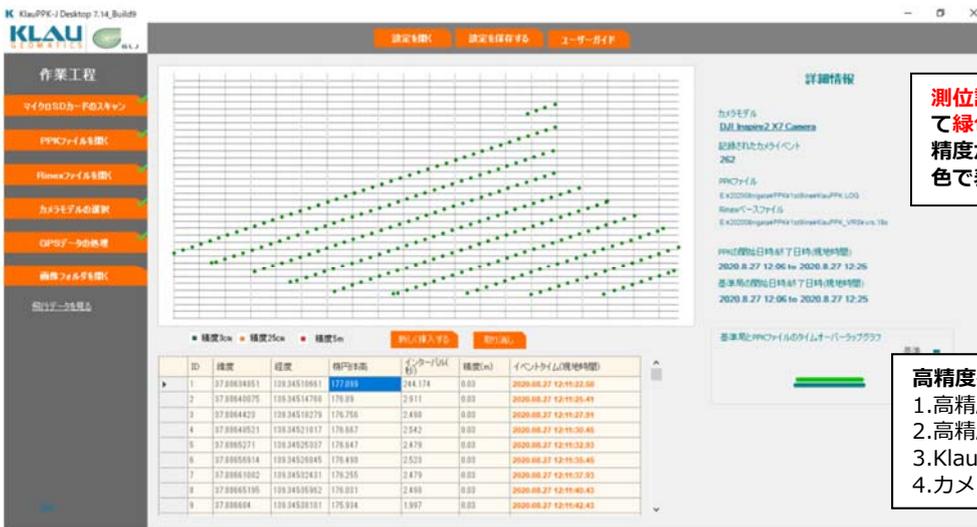
図-3 KLAU PPK-J Desktop PPK の位置精度検証画面

測位誤差が3cm以内であれば基準値内として緑色で表示される。電波の受信感度や計測精度が悪い場合は、その閾値により黄色・赤色で表示される。

- 高精度位置情報を得るための技術体系
- 1.高精度 GNSS 受信機搭載 (NovAtel 社製)
 - 2.高精度シャッター信号の計測 (1/1000 秒)
 - 3.Klau 社製後処理ソフト (PPK-J Desktop)
 - 4.カメラレンズキャリブレーションの実施

PPK システムが示す UAV 位置精度の検証結果を図-3 に示す。PPK の取得データは UAV に搭載した高精度 GNSS アンテナで測位情報を取得後、測位情報を KLAU PPK-J Desktop に入力し、VRS 補正情報によって解析する。UAV に搭載されているカメラと GNSS アンテナ間でのオフセット調整や、機体の IMU 情報を用いた傾き調整なども行われているため、レンズキャリブレーションが行われたカメラセンサー中心の正確な位置情報の推定値を得ることができる。補正後のデータは測位誤差によって判定され、基準値内 (X/Y/Z 方向において ±3cm 精度) の測定誤差であれば緑色表示される。
