## シールドマシン面板計測への光ファイバセンサ適用検討

鹿島建設(株) 正会員 今井道男 坂根英之 佐川恭一 川野健一 永谷英基 吉村雄一 青鹿弘行 川端享一 ○露木健一郎  
リテックエンジニアリング(株) 小柳津悠 庄野 隼

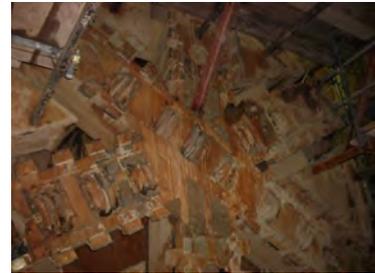
写真-1 到達時の泥水式シールドマシン面板例

シールドマシンの面板は、地山の掘削状況などに応じて様々な影響を受け、外力による損傷や高温による融解などが報告されている(写真-1)。施工に伴う面板全体のひずみや温度の変化を網羅的に把握することができれば、シールド掘削施工の安全性や品質の向上が期待できる。しかし、面的な情報を得る必要があること、計測対象が回転体であること、計測器の設置環境が劣悪なことなどシールドマシン面板のセンシングには課題が多い。そこで、面板計測への分布型光ファイバセンサの適用を検討することとした。本稿では、実機的面板に光ファイバを設置し、掘削中のひずみや温度の変化を計測することに成功したので紹介する。

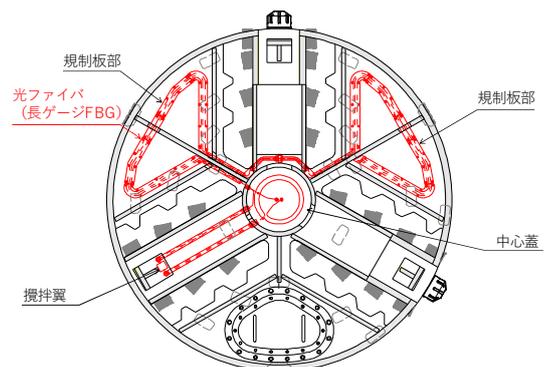
図-2 光ファイバの配置

泥水式シールドマシン面板の機械側に、図-2 に示すように一筆書きで光ファイバを配置した。2 箇所(規制板)には、扇状に光ファイバを設置し、鉄板で保護した(写真-2)。また、中心蓋周囲には、2 周分光ファイバを、鉄板で保護した。さらに、チャンバー内の泥水状態の把握を目的に、攪拌翼部分に光ファイバを設置した(写真-3)。規制板と中心蓋では、ひずみ分布計測用に光ファイバを全面接着するとともに、温度計測用に光ファイバを鋼管内に挿通して併設した。これらはすべて 1 本の光ファイバで構成され、その片端は後続台車方向へ延伸するため、光ロータリージョイントに接続した。

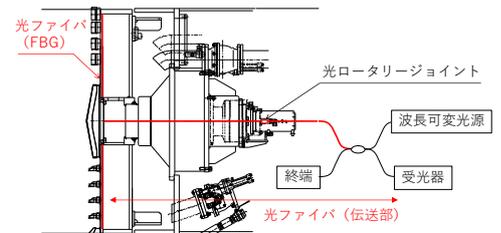
図-3 光ファイバの配置

今回、適用性の検討が主目的であることから、計測器を常設することはせず、掘削進捗に応じて現場に計測器を持ち込んで計測した。具体的には、発進時点と約 200m 掘進した時点で計測を行った。計測毎に光ロータリージョイントに延伸ケーブルを接続し、発進立坑部の計測器に接続した（図-3、写真-4）。

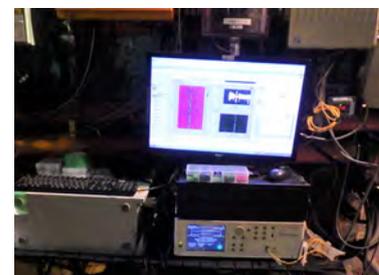
写真-5 現場での計測状況

分布型光ファイバセンサによって、掘削中のシールドマシン面板のひずみ・温度計測を試みた。その結果、光ファイバにとって非常に劣悪な環境のなか、ロータリージョイントを経由して回転体の分布計測ができた。OFDR 方式では、干渉計を構成して光を検波するため、振動や延伸による影響が計測結果にノイズを与えることが心配された。しかし、掘削振動下で 200m 以上延伸した状態でも問題なく分布計測を行うことができた（写真-5）。

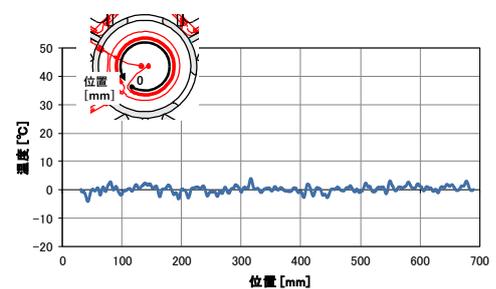
図-4 中心蓋部の温度分布結果例

発進時における温度分布の計測結果例を図-4 に示す。中心蓋部まわりに 2 周分配置された光ファイバのうち、内側（直径 240mm）の温度用光ケーブルに沿った計測開始時点からの温度変化を示す。特に高温を示す場所や傾向はみられなかったことから、中心蓋は全体的に均一な温度分布で、順調に掘削が推移していると推察できる。

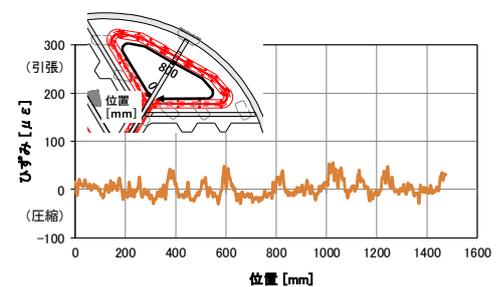
図-5 規制板部のひずみ分布結果例

発進時におけるひずみ分布の計測結果例を図-5 に示す。規制板のうちのひとつに併設したひずみ用光ケーブルに沿った計測開始時点からのひずみ変化を温度補償したうえで示す。800mm 位置付近などに局所的な引張りひずみがみられるが、光ファイバと面板背面のリブが交差する位置に相当することから、妥当な変化を捉えていると考えられる。また、その変化量は弾性ひずみの範囲にあることから、面板に加わる外力に異状がないことが推察できる。

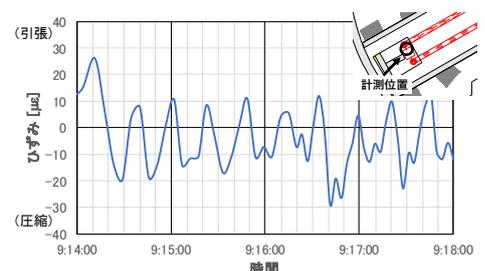
図-6 攪拌翼のひずみ経時変化例

掘進中における攪拌翼のひずみの経時変化例を図-6 に示す。計測中の地山状態には大きな変化がなく、ひずみの定量評価には至らなかったが、面板の回転数（約 2.4rpm）に応じたひずみ変化を確認できた。
