# 取替 PC 床版の新たな機械式継手の開発 その2

## <床版の疲労耐久性試験>

戸田建設 正会員 ○可児幸嗣 北原慎也 大河内孝彦  
戸田建設 フェロー 沖田佳隆 加藤美由紀 守屋健一  
大阪工業大学 名誉会員 松井繁之

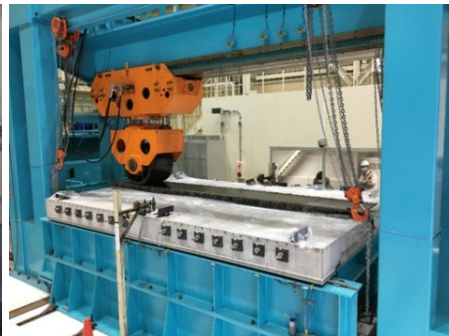
写真-3 輪荷重走行試験状況

試験は、ショーボンド建設（株）補修工学研究所の試験機（写真-3）を用いて実施した。試験体は支間 2,500mm で単純支持とし、橋軸方向端部は弾性支持とし、橋軸方向の走行範囲は供試体中央から  $\pm 1.5\text{m}$  の範囲とした。本試験では、100 年相当耐久性の確認のために NEXCO 試験法 442 に準じ  $250\text{kN} \times 10$  万回載荷後、接合部を中心に長さ  $1,000\text{mm} \times$  幅  $2,000\text{mm}$  の範囲で 6 時間の水張りを行い、下面への漏水の有無を確認するまでを主たる目的（Step1）とし、さらに Step2 として、最終破壊性状確認のため  $330\text{kN}$  で 5 万回、 $400\text{kN}$  で 25 万回の走行載荷を継続した。
