## 支圧接合用高力ボルトを用いた鋼製橋脚支点部直下の疲労き裂対策

### 1. はじめに

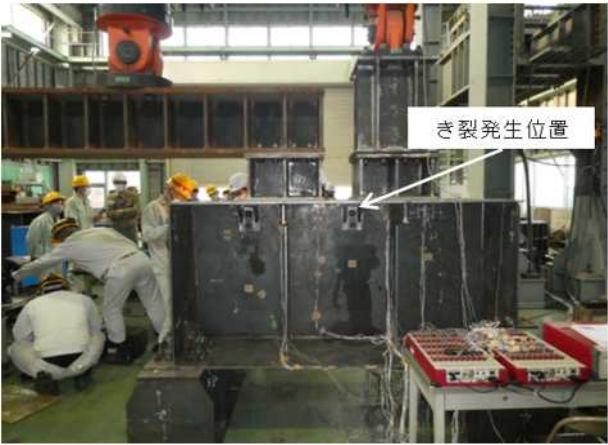
実橋脚を模した試験体（図 6）に事前に繰り返し荷荷を行い、実橋脚で生じているものと同様の疲労き裂を発生させた。き裂の近傍と補強部材にひずみゲージを貼付けて、補強部材の設置前後で静的荷荷試験を行った。き裂近傍のひずみゲージ貼付け位置を図 7 に示す。

図 6 試験体

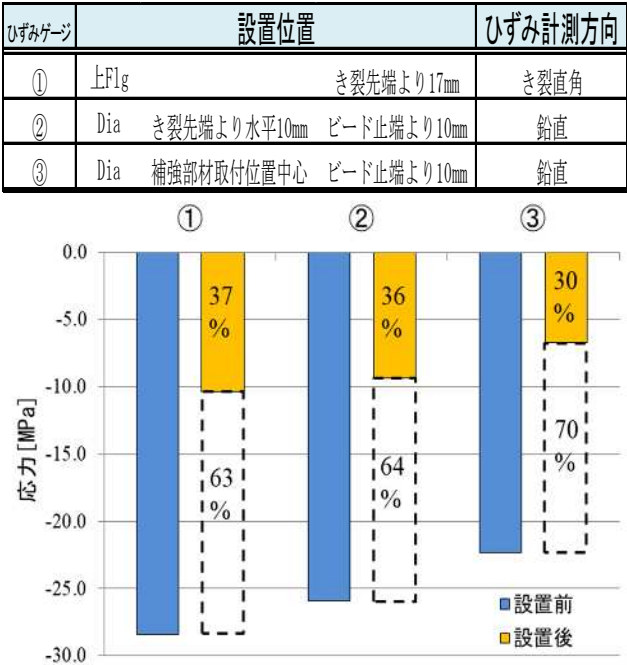
補強部材設置前後の応力変化の結果を図 8 に示す。上フランジに進展しているき裂先端から 17mm 位置のゲージ①において、き裂直角方向の応力が 63%低減した。また、ダイアフラム側のゲージ②、③においても、鉛直方向の応力が同程度以上低減している結果となり、補強部材を設置したダイアフラム両面において、同じ低減効果を確認した。補強部材本体に貼付けたゲージの応力が増加していることから、補強部材がき裂近傍に作用している応力をバイパスすることで応力低減効果が得られているものと推測される。

図 8 補強部材設置前後の応力変化
