## 塩分により劣化した耐候性鋼材の除塩工法

### 2. 南九州自動車道 飯牟礼橋の劣化状況

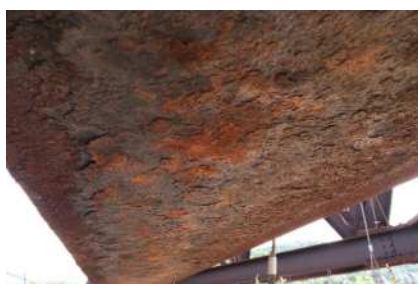
写真-1 下弦材下面腐食状況

飯牟礼橋(以下、本橋という。)は2001年6月に竣工した無塗装耐候性鋼3径間連続トラス橋+単純箱桁橋であり、道路橋示方書上は耐候性鋼材の適用可能な箇所に架設された鋼橋である。しかし、本橋が架設された箇所は、東シナ海の日風による飛来塩分と日照時間が少なく湿潤状態が続く厳しい腐食環境であった。特に日風は北から南に流れ、降雨等において湿潤状態が続き、北側の下弦材下面、格点部の斜材等に著しい層状剥離さびが形成され、腐食・減肉により耐荷性能を低下させる状況であった。(写真-1~3)

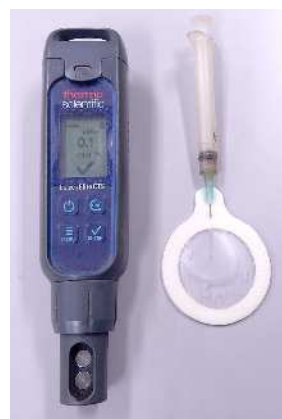
写真-4 ブレッセル法計測器

鋼材表面の付着塩分量は、 $50\text{mg}/\text{m}^2$ 以下であることを確認する必要がある。主な測定方法はガーゼ拭取り法、電導度法、ブレッセル法がある。本試験施工においては、耐候性鋼材の緻密なさび、無数の孔食部及び断面欠損等の鋼材腐食表面状態に左右されることがないブレッセル法を選定した。(写真-4)しかし、ブレッセル法は測定面積( $0.0013\text{ m}^2/\text{箇所}$ )が局部的であり、広範囲の測定に評価が劣ることと、孔食内部の固着錆の影響で、ターニング現象(もどり錆)が発生する恐れがあったため、新たにターニング現象の発生時間と孔食内部の固着さびの残存率を付着塩分の評価項目として追加した。

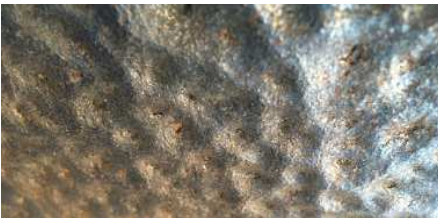
写真-5 一次素地調整工施工後

下弦材下面の層状剥離さびは乾湿の繰り返しで厚く形成されるが、既設鋼材界面は塩分が残留しており小さな孔食が無数に生じていた。孔食内部や層状剥離さびの境界部には普通鋼と比べ硬いさびが発生しており、

エアードISKサンダー、エアージェットタガネ等により写真-5 に示す状態まで確実にさびを除去した．そのため、この作業に格点間下弦材下面 14 m<sup>2</sup>に対して 15 人工（3 日間）もの多大な労力と時間を要した．

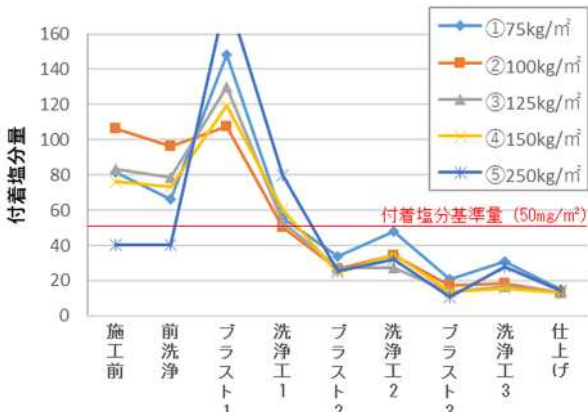
図-1 付着塩分量測定結果

ブラスト工と洗浄工の繰返し施工では、図-1 に示すように 1 回目施工で粒径 0.1mm 以下のガーネット #8 により残留した塩化物を孔食内部から欠き出し、洗浄工において付着塩分を洗い流した．2 回目施工の平均粒径 0.5mm のガーネット TYPE2、3 回目施工の平均粒径 0.25mm のアルミナ #60 では、孔食の拡大及び固着さびの除去を行なった．その結果、従来の管理項目である付着塩分量、除錆度、表面粗さは表-2 に示すとおり満足する結果となった．本試験施工では孔食内部の固着さびの除去はアルミナの施工量に効果があった．アルミナ施工量 25kg/m<sup>2</sup>、50kg/m<sup>2</sup>、75kg/m<sup>2</sup>において固着さび残存率は約 91%、44%、33%とアルミナ施工量の増大に対して残存率は低下し、ターニング現象の発生時間は 2 時間、3 時間、4 時間と発さびを抑制する関係性を確認した．また、すべての管理項目を満足するには⑤250kg/m<sup>2</sup>が必要である結果となったが、塗装間隔 4 時間までターニング現象を抑制できたことから、付着塩分が概ね除去できていると判断し④150kg/m<sup>2</sup>を採用することとした．

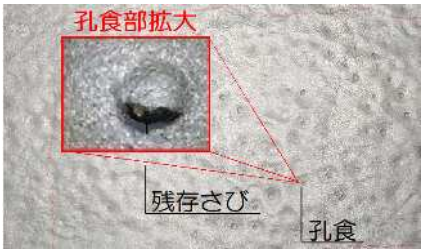
写真-6 固着さび残存状況

| 項目 | ①75kg/m <sup>2</sup> | ②100kg/m <sup>2</sup> | ③125kg/m <sup>2</sup> | ④150kg/m <sup>2</sup> | ⑤250kg/m <sup>2</sup> |
|---|---|---|---|---|---|
| 孔食内部の固着錆の残存率 | 96.9% | 91.3% | 43.6% | 33.3% | 0.0% |

本報告では、耐候性鋼材の除塩は、洗浄工とブラスト工の併用工法の試験施工結果としてその効果を示した．本橋においては、その劣化状況から、普通鋼（35～45kg/m<sup>2</sup>）の約 4 倍程度のブラスト量となったが、凍結防止剤散布による局所的な劣化に対しても、本試験施工の結果を基に除塩工法を図ることができると考える．また今後、残存している固着さびが、塗装工の耐久性にどの程度影響を与えるか、点検用の上部工検査路を下弦材に設置し、経過観察を行う計画である．
